吉林省龙井至大蒲柴河公路建设项目
水土保持监测季度报告表
(2019 年第三期)

建设单位: 吉林省高速公路集团有限公司

监测单位: 交通运输部科学研究院

监测时段：2019 年 07 月 01 日至 2019 年 09 月 30 日

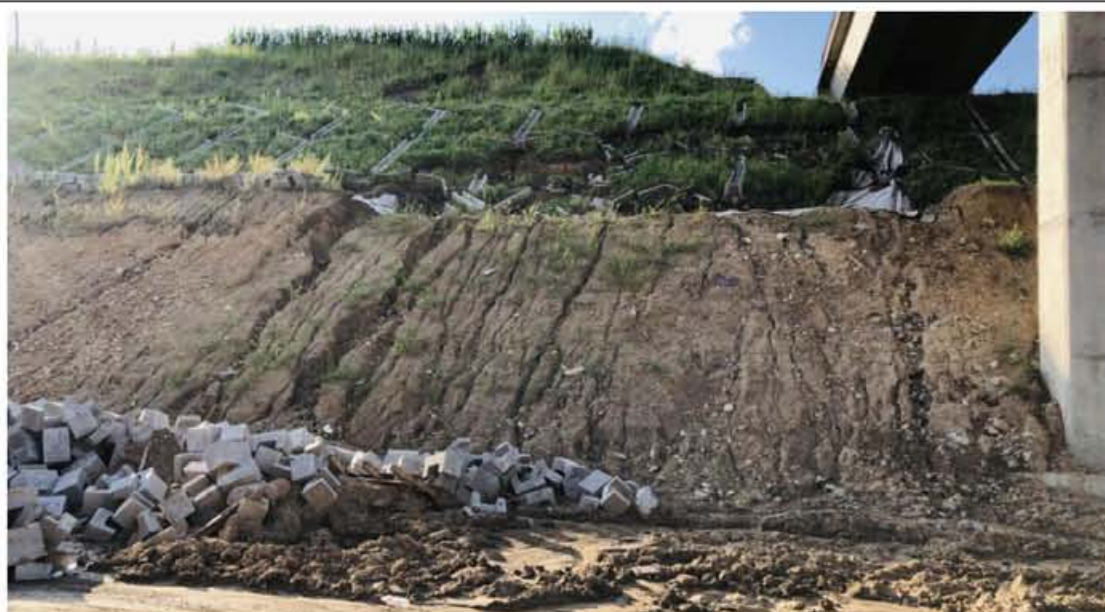
| 工程区概况: | 龙蒲 1 标 K42+630 主线路基挖方边坡侵蚀沟 |

| 存在的问题: | 挖方边坡二级平台因无有效的截排水设施, 导致此处主线路基挖方边坡产生较深的侵蚀沟, 造成了新的水土流失。 |

| 建 议: | 对此处产生的侵蚀沟尽快进行修补, 二级边坡平台尽快完善平台截水沟及边坡急流槽等水土保持防护措施。 |

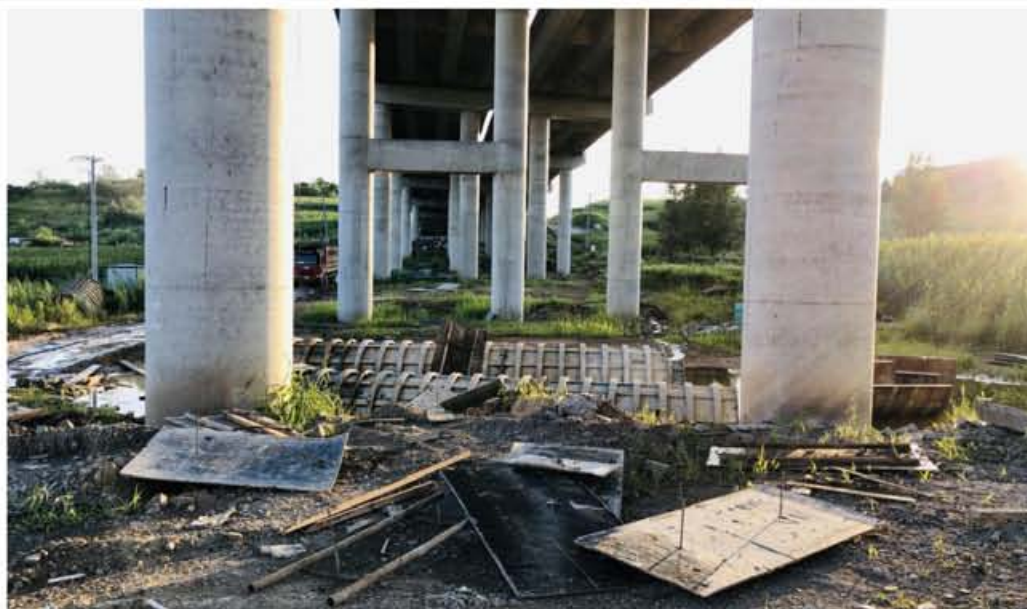
| 工程区概况: | 龙蒲 1 标 K47+689 西城镇 2 号高架桥桥下 |

| 存在的问题: | 桥梁工程桩基基础和架梁等上下部工程已施工结束, 未对桥下场地进行全面平整, 垃圾清理, 全面回覆表土, 植草绿化。 |

| 建 议: | 对全线桥梁排查类似此处的情况, 对已经结束桩基施工和架梁的桥下迹地, 及时进行全面平整, 垃圾清理, 全面回覆表土, 植草绿化。 |

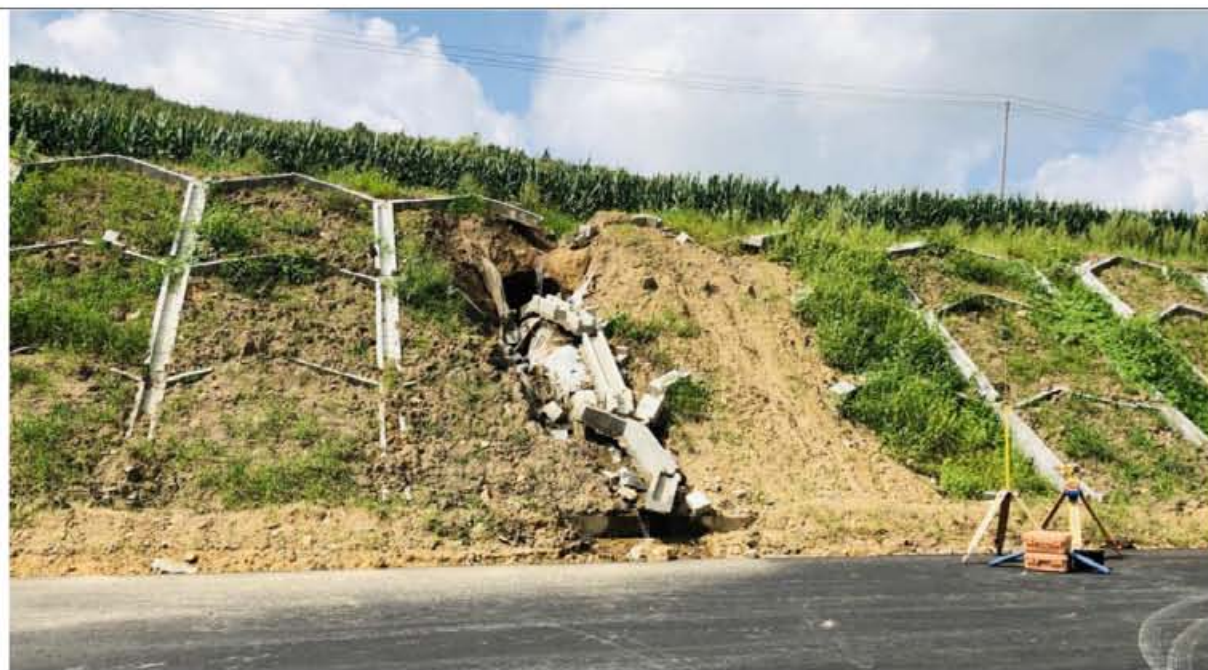
| 工程区概况: | 龙蒲 2 标 K56+400 主线路基挖方边坡 |

| 存在的问题: | 挖方边坡二级平台因无有效的截排水设施, 导致此处主线路基挖方边坡产生较深的侵蚀沟, 造成了新的水土流失。 |

| 建 议: | 对此处产生的侵蚀沟尽快进行修补, 二级边坡平台尽快完善平台截水沟及边坡急流槽等水土保持防护措施。 |

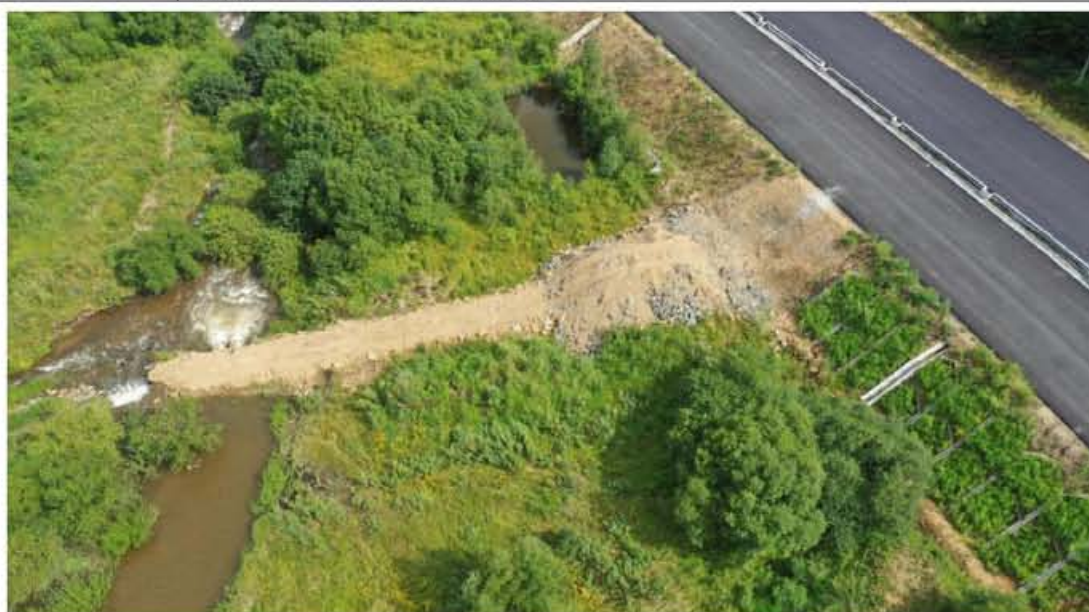
| 工程区概况: | 龙蒲 2 标 K68+800 主线路基右侧施工便道 |

| 存在的问题: | 主线填方路基已施工完毕, 通往该路段的施工便道未及时拆除与恢复, 河道未恢复。 |

| 建 议: | 对于已经不再使用的临时施工便道, 在使用结束后要及时进行拆除, 恢复河道, 平整场地并回覆表土, 实施植草灌绿化等措施。 |

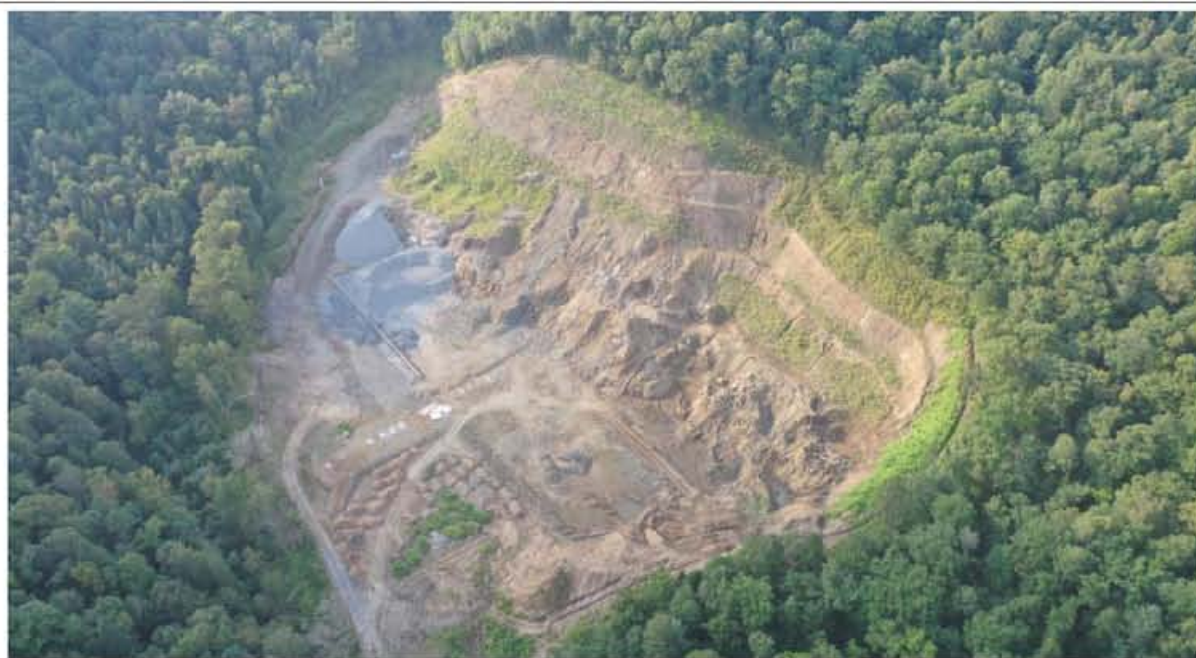
| 工程区概况: | 龙蒲三标 K75+800 十七公里取土场 |

| 存在的问题: | 取土场施工结束后, 未平整场地, 排水沟和坡顶截水沟不全面, 未接入自然水系。表土回覆不全面。 |

| 建 议: | 完善取土场排水沟和坡顶截水沟, 并衔接至自然水系。完善边坡的表土回覆, 全面进行场地平整和绿化植乔灌草。 |

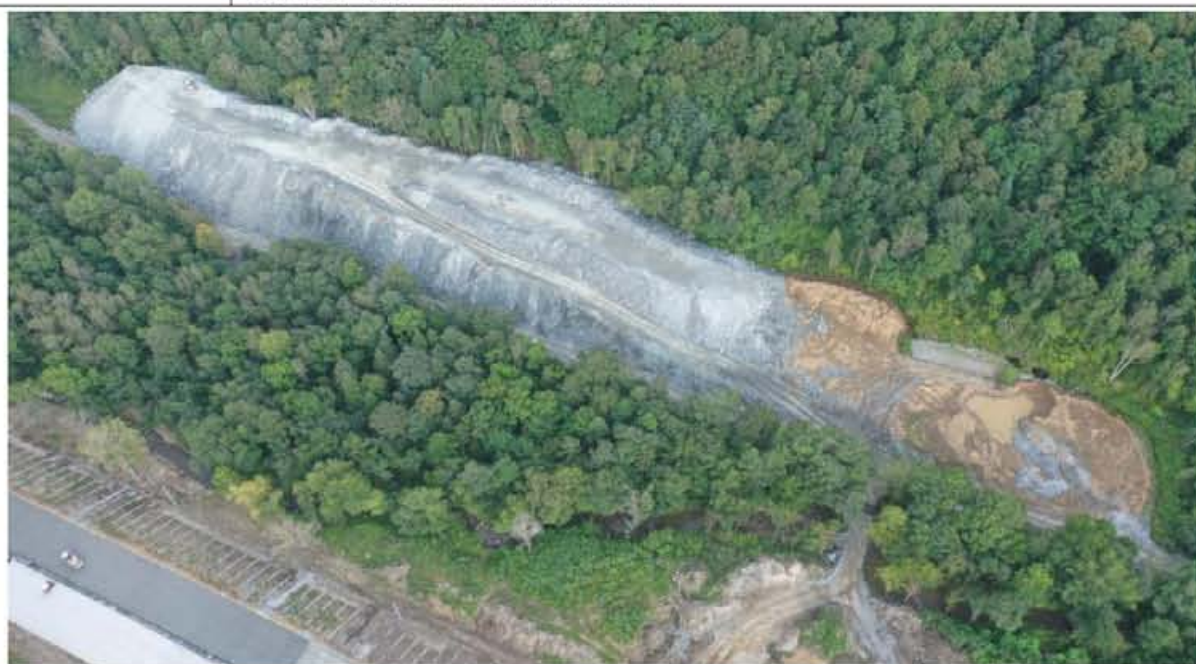
| 工程区概况: | 龙蒲 3 标 K78+500 甄峰岭 1 号隧道进口弃渣场 |

| 存在的问题: | 弃渣场堆弃结束后, 场地堆土整形不完善, 未设置排水沟, 植草灌绿化恢复不完善 |

| 建 议: | 根据弃渣场所在地形, 布设排水沟, 沉砂池等防治措施, 土方堆弃要集中, 并进行场地整形, 回覆表土及时植草灌恢复绿化。 |

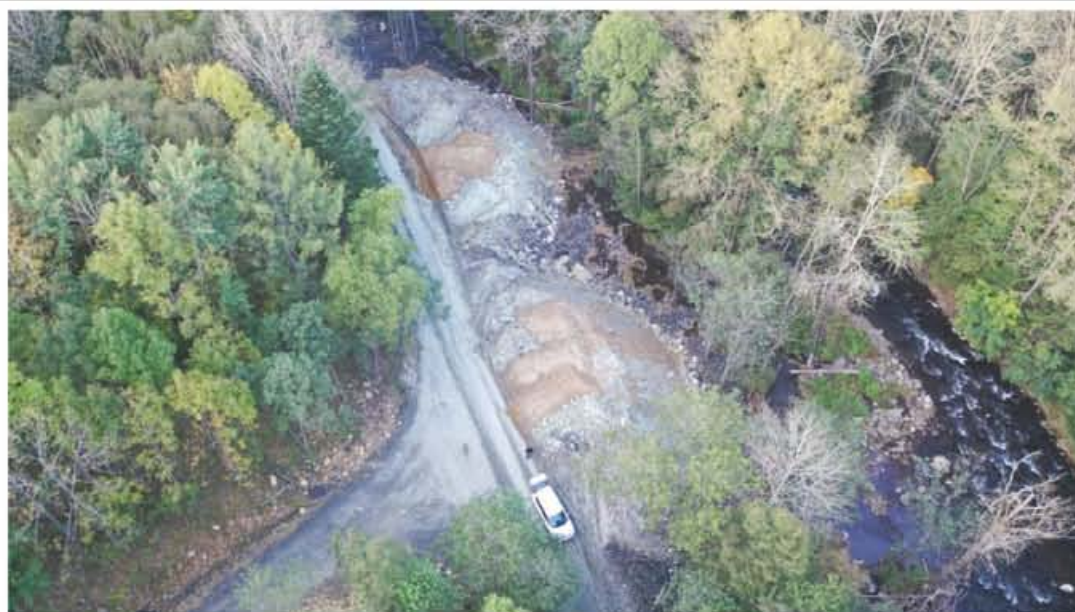
| 工程区概况: | 龙蒲四标 K89+500 弃渣场便道超宽堆渣 |

| 存在的问题: | 施工便道占地范围外多处存在超宽堆渣，渣体阻塞林中自然水系流动，无任何水土流失防治措施。 |

| 建 议: | 对施工便道占地范围外存在的超宽堆渣进行清理，施工便道临河一侧布设临时拦挡等措施。 |

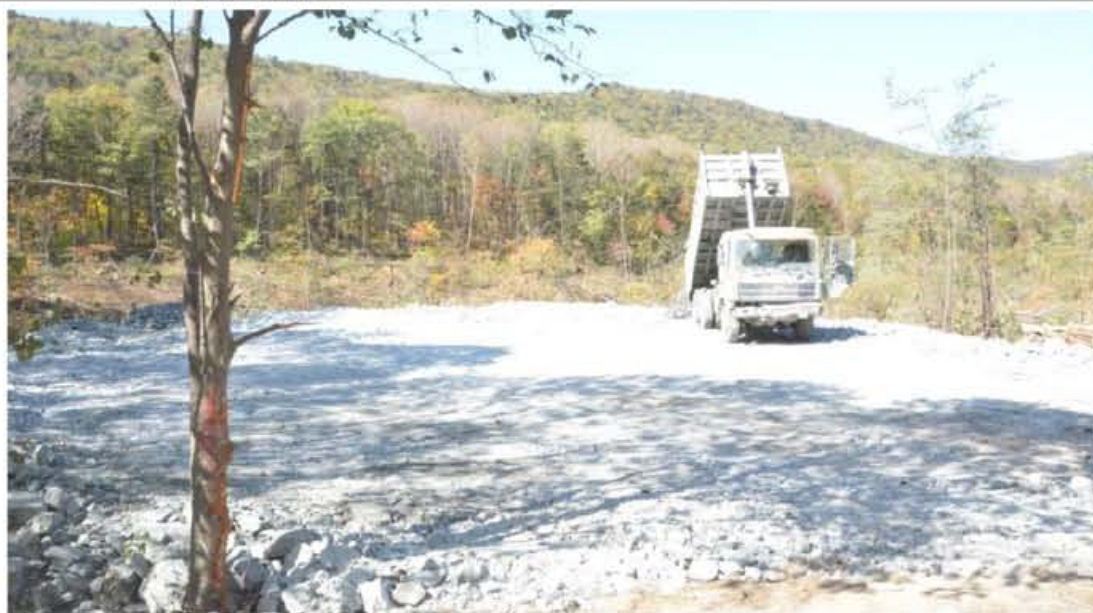
| 工程区概况: | 龙蒲 4 标 K87+100 甄峰岭 1 号隧道出口新增弃渣场 |

| 存在的问题: | 弃渣场在使用前，对树木进行砍伐，表土进行剥离，但未集中堆放。未设置挡渣墙。 |

| 建 议: | 对弃渣场占地范围内的表土进行剥离后要集中堆放。要按照“先拦后弃”的施工顺序进行施工，要求对弃渣场四周设立挡渣墙。 |

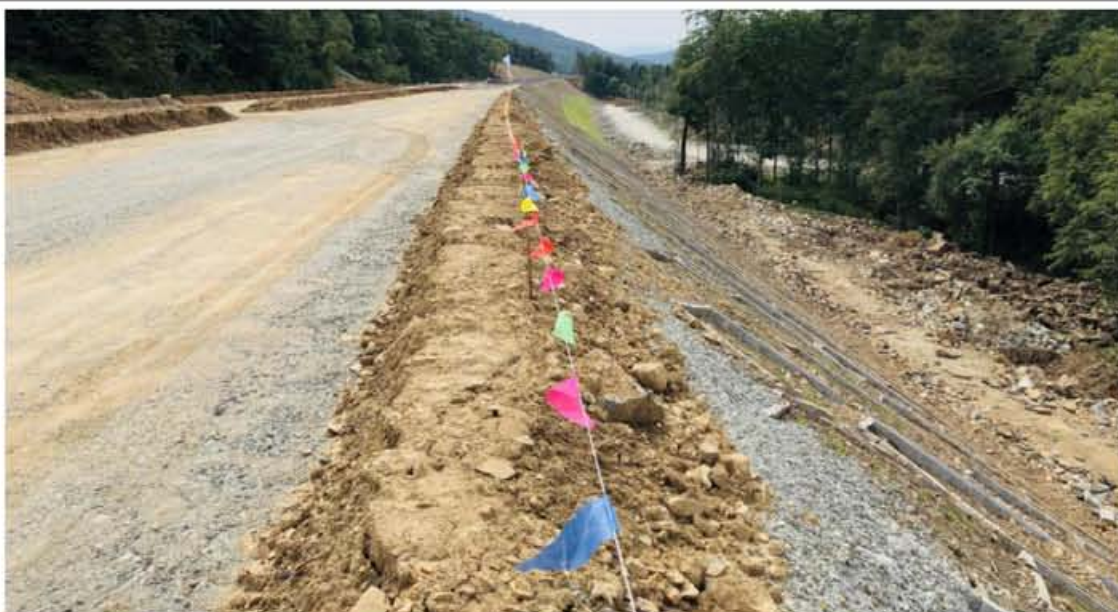
| 工程区概况: | 龙蒲 5 标 K96+200 主线路基填方边坡 |

| 存在的问题: | 主线路基填方路基已填筑碾压完成, 边坡防护也施工完, 未及时撒播草籽植草灌绿化, 易造成新的水土流失。 |

| 建 议: | 全线排查类似此处情况, 对已具备植草灌绿化条件的填方路基边坡尽快撒播草籽植草灌绿化。 |

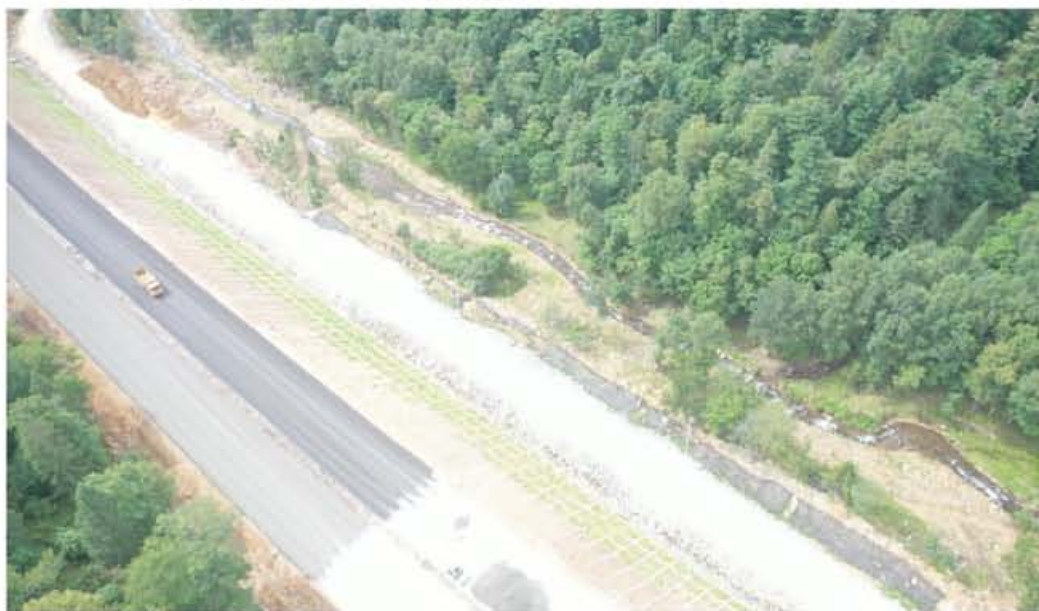
| 工程区概况: | 龙蒲五标 K97+300 主线伴行便道超宽弃渣 |

| 存在的问题: | 施工便道占地范围外多处存在超宽堆渣, 渣体阻塞林中自然水系流动, 无任何水土流失防治措施。 |

| 建 议: | 对施工便道占地范围外存在的超宽堆渣进行清理, 施工便道临河一侧布设临时拦挡等措施。 |

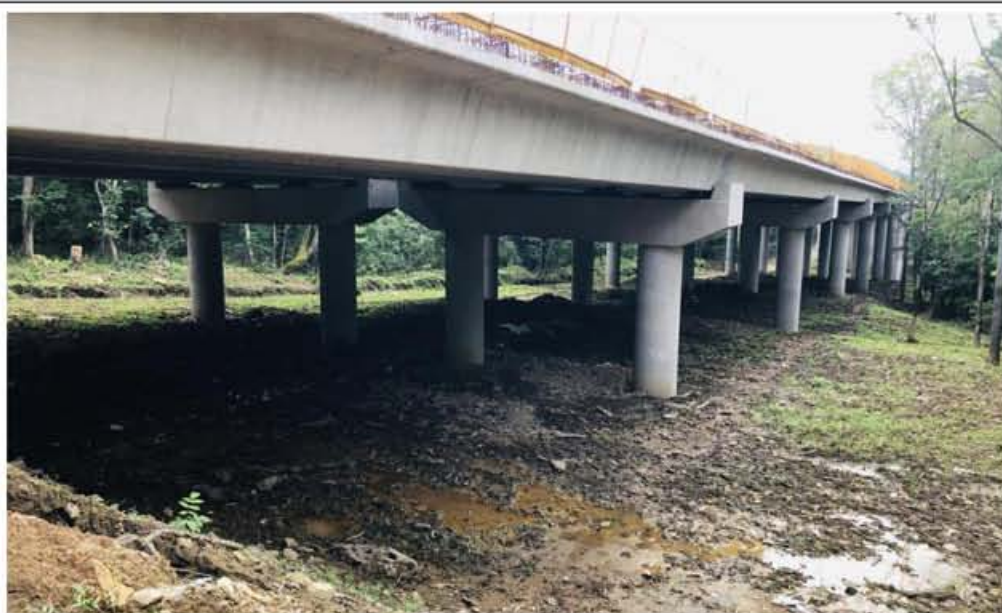
| 工程区概况: | 龙蒲 6 标 K102+010 光明 2 号高架桥 |

| 存在的问题: | 桥梁工程桩基基础和架梁等上下部工程已施工结束, 未对桥下场地进行全面平整, 全面回覆表土, 植草绿化。 |

| 建 议: | 对全线桥梁排查类似此处情况, 对已经结束桩基施工和架梁的桥下迹地, 及时进行全面平整, 全面回覆表土, 植草绿化。 |

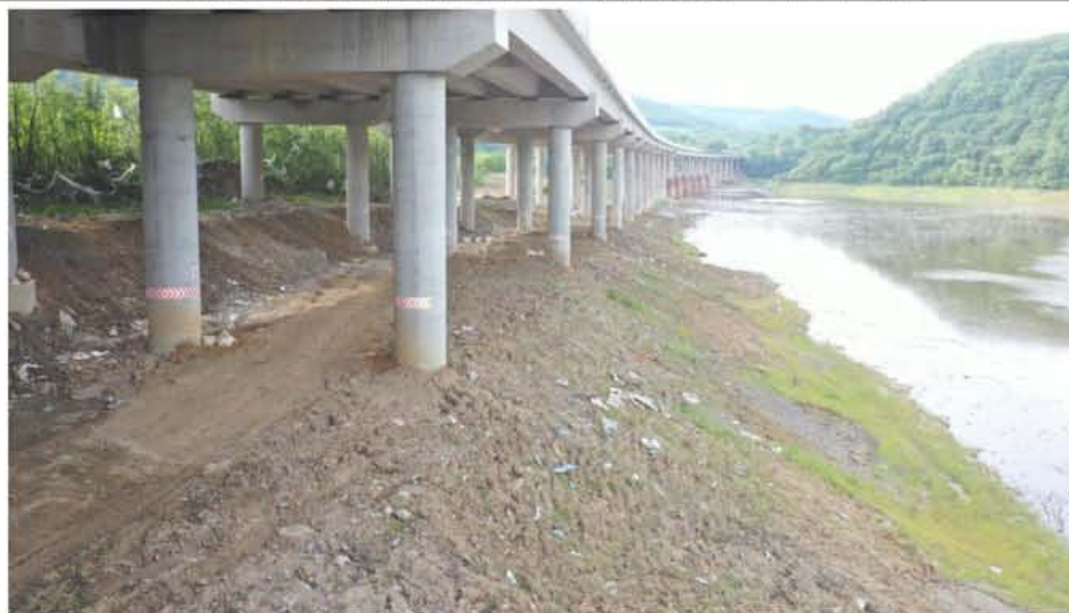
| 工程区概况: | 龙蒲 7 标 K131+862 五洞白河大桥 |

| 存在的问题: | 桥梁上下部结构施工完毕后, 对桥下迹地进行了全面的整地。但绿化恢复措施不及时。 |

| 建 议: | 桥下迹地经过全面整地后, 应在适宜的季节进行植草灌绿化恢复。如长时间不能恢复的应实施临时苫盖等临时防护措施。 |

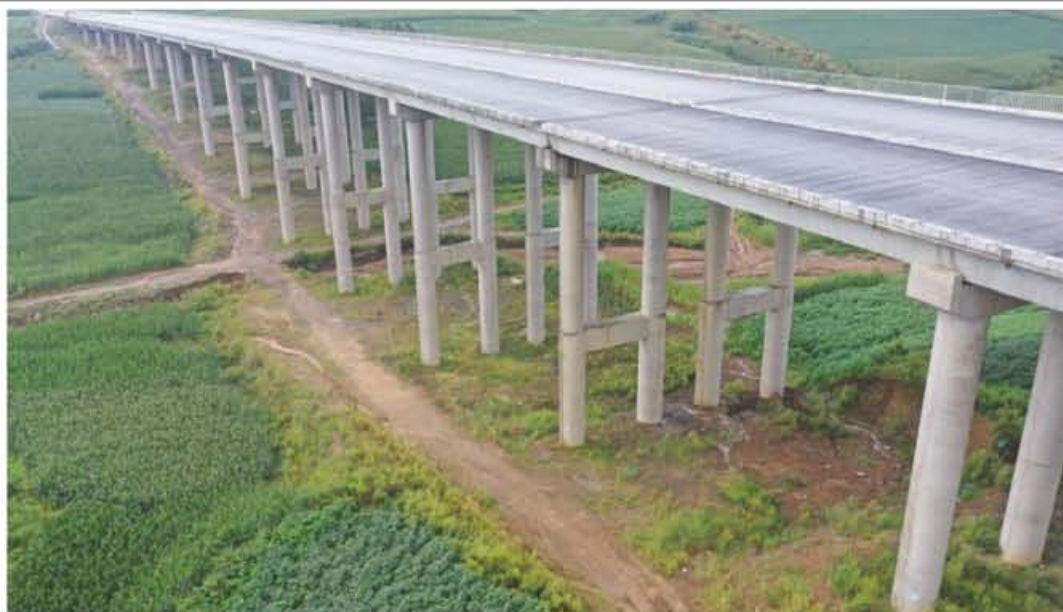
| 工程区概况: | 龙蒲 8 标 K142+082 两江 2 号大桥 |

| 存在的问题: | 桥梁上下部施工结束后, 未对桥下建设期使用的临时便道进行拆除与恢复。 |

| 建 议: | 桥梁上下部施工结束后, 未对桥下建设期使用的临时便道进行拆除, 并全面整地, 实施绿化恢复。 |

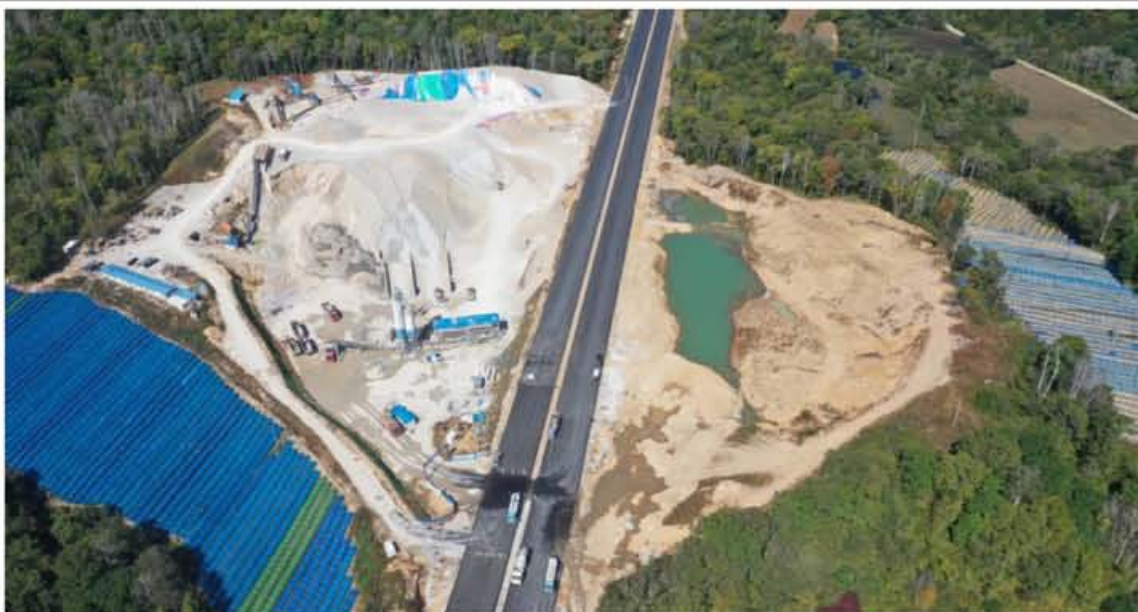
| 工程区概况: | 龙蒲九标 K152+400 主线路基加宽取土 |

| 存在的问题: | 加宽取土场地排水沟和坡顶截水沟未布设, 未接入路基水沟。场地未平整, 表土回覆不全面。 |

| 建 议: | 完善加宽取土场地排水沟和坡顶截水沟, 并衔接至路基水沟。取土结束后全面进行场地平整, 进行表土回覆, 全面绿化植乔灌草。 |
