吉林省龙井至大蒲柴河公路建设项目
水土保持监测季度报告表
(2019 年第四期)

建设单位: 吉林省高速公路集团有限公司

监测单位: 交通运输部科学研究院

监测时段：2019年10月01日至2019年12月31日

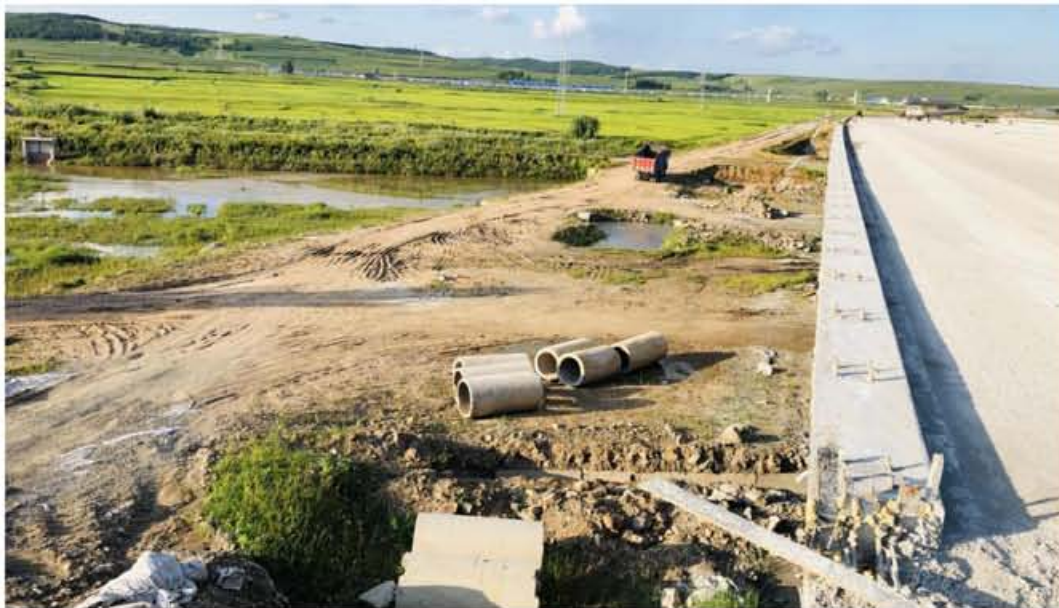
工程区概况:	龙蒲 1 标 K39+270 长仁河大桥桥下迹地
存在的问题:	桥梁工程桩基基础和架梁已施工结束,未及时对桥下迹地进行垃圾清理、场地平整、植草绿化。长期裸露遇汛期易产生新的水土流失。
建 议:	对全线桥梁排查类似此处的情况,对已经结束桩基施工和架梁的桥下迹地,及时进行场地垃圾清理和平整,回覆表土,做好临时苫盖或植草绿化。

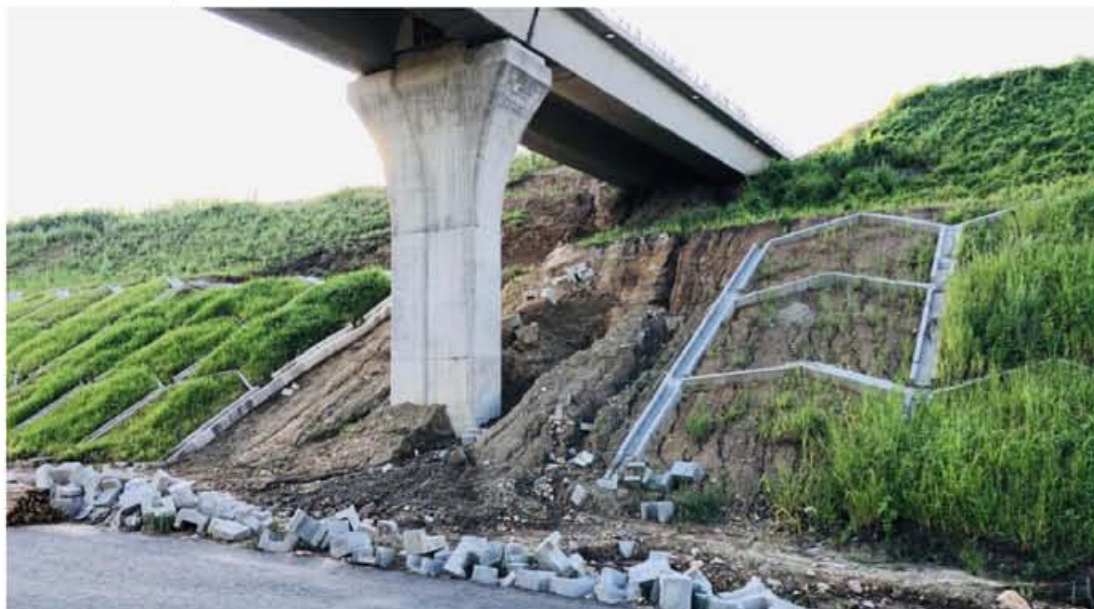
工程区概况:	龙蒲 1 标 K41+295 跨线天桥
存在的问题:	跨线桥桥下锥坡因无有效的截排水设施,导致此处锥坡(主线路基挖方边坡)产生较深的侵蚀沟,造成了新的水土流失。
建 议:	对此处产生的侵蚀沟尽快进行修补,二级边坡平台尽快完善平台截水沟及边坡急流槽等水土保持防护措施。

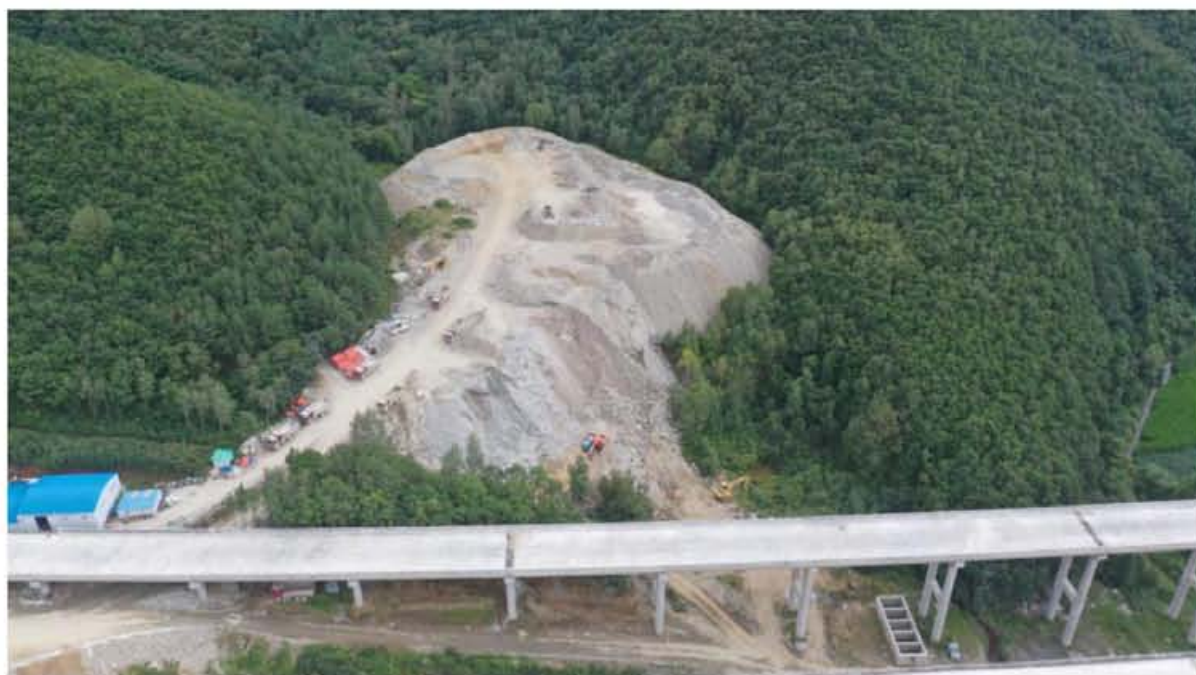
工程区概况:	龙蒲二标 K62+400 石磨洞隧道出口弃渣场 (面积变更)
存在的问题:	弃渣场在堆弃过程中未先布设挡渣墙, 上游区域未设置截、排水沟。
建 议:	根据弃渣场所在地形, 布设挡渣墙, 截、排水沟, 沉砂池等防治措施, 土方堆弃要集中, 并进行场地整形。

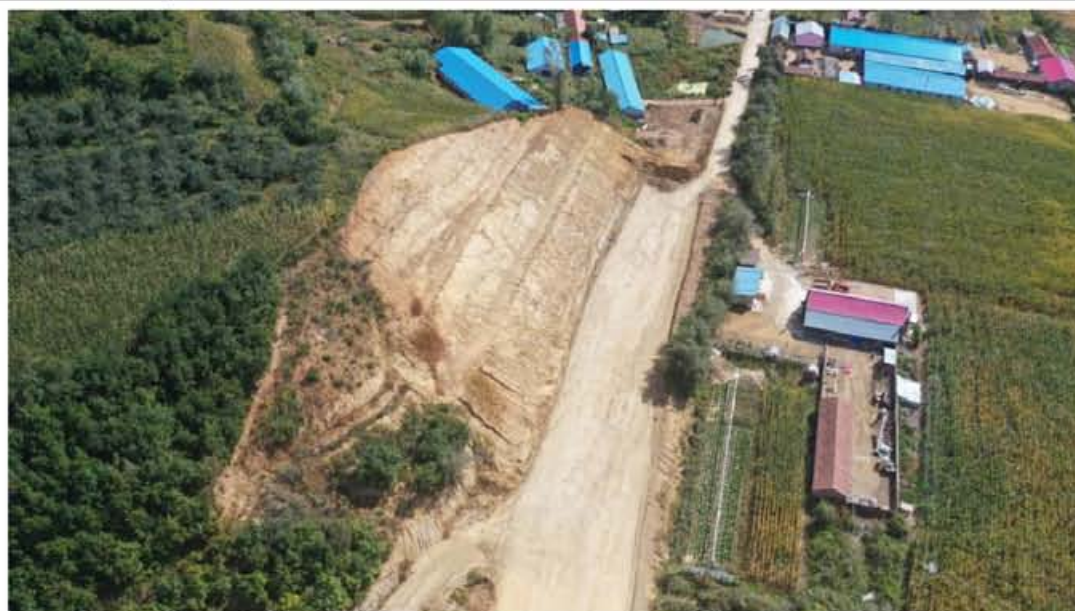
工程区概况:	龙蒲 2 标 LK1+500 和龙连接线路基挖方边坡
存在的问题:	对已成型的高陡挖方边坡尽快实施圪工防护, 未临时苫盖或植草灌绿化等水土流失防治措施, 易造成水土流失。
建 议:	全线排查此类情况。对于已经刷坡成型的高陡挖方边坡, 应尽快进行圪工防护的实施, 保持边坡稳定, 并及时植草灌绿化, 防止产生新的水土流失。

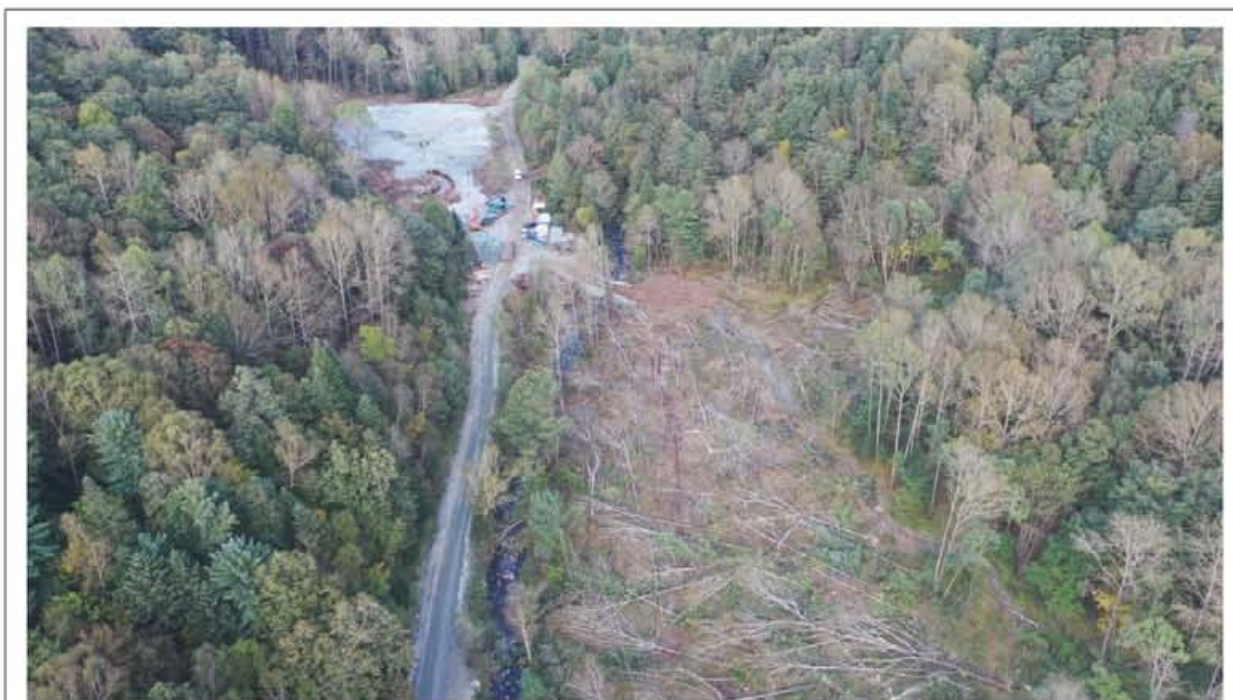
工程区概况:	龙蒲 3-1 标 1 号隧道斜井弃渣场
存在的问题:	弃渣场在使用前,对树木进行砍伐,表土进行剥离,但未集中堆放。沿河岸处未设置挡渣墙。
建 议:	对弃渣场占地范围内的表土进行剥离后要集中堆放,沿河岸一侧要设置挡渣墙,避免阻塞河道,产生新的水土流失。

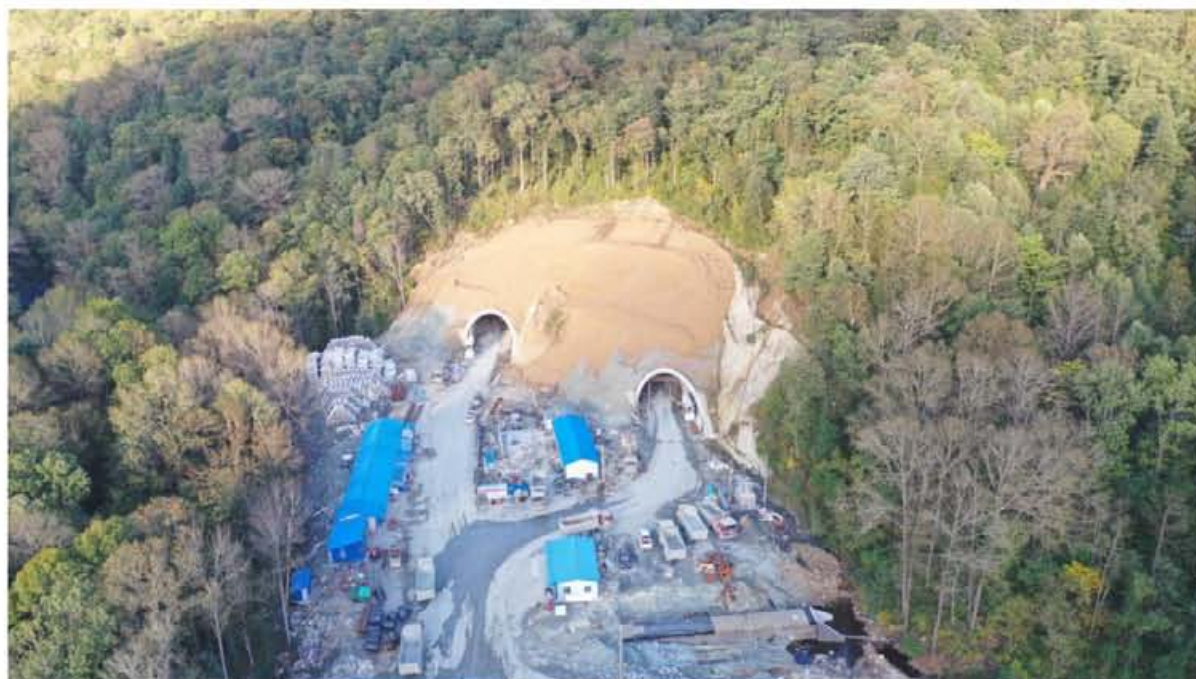
工程区概况:	龙蒲四标 K87+130 甄峰岭 1 洞出口
存在的问题:	隧道洞顶边坡未设置坡顶截水沟, 洞顶边坡裸露, 未进行苫盖, 易造成水土流失。
建 议:	隧道洞门应在洞顶边坡坡顶设置截水沟, 并与自然水系衔接。洞顶边坡应完善临时苫盖措施, 防治产生水土流失。

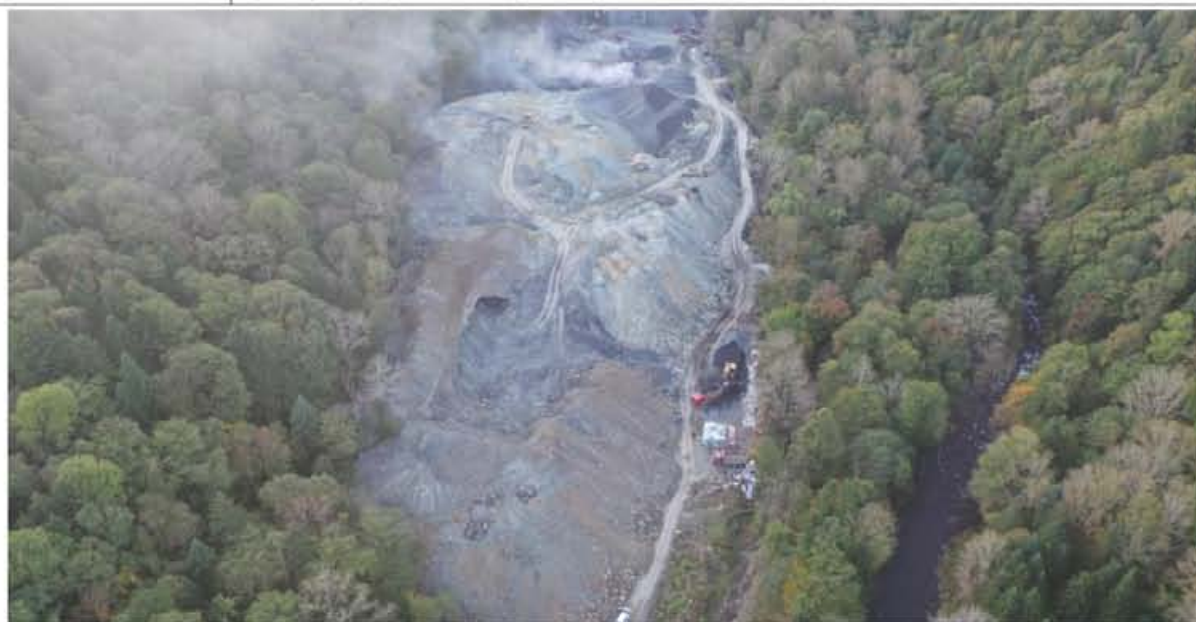
工程区概况:	龙蒲 4 标 K89+900 甄峰岭 2 号隧道进口弃渣场
存在的问题:	弃渣场在堆弃过程中未先布设挡渣墙, 施工结束后场地堆土整形不完善, 未设置截、排水沟, 植草灌绿化恢复不完善
建 议:	根据弃渣场所在地形, 布设挡渣墙, 截、排水沟, 沉砂池等防治措施, 土方堆弃要集中, 并进行场地整形, 回覆表土及时植草灌恢复绿化。

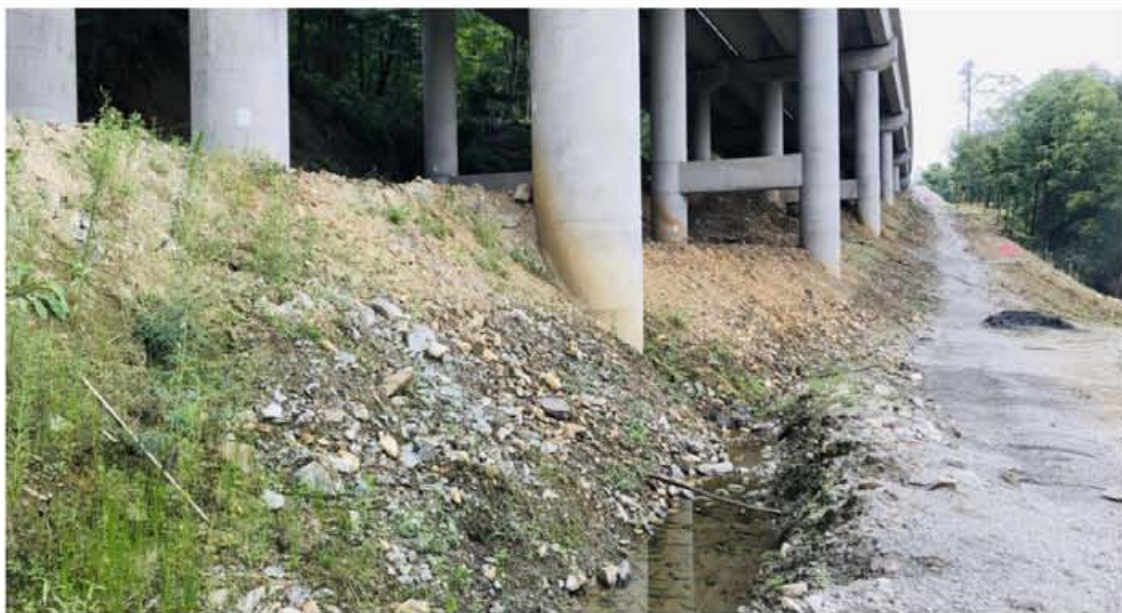
工程区概况:	龙蒲五标 K99+050 光明 1 号大桥桥下
存在的问题:	桥梁工程桩基基础和架梁已施工结束, 未及时对桥下迹地进行垃圾清理、场地平整、植草绿化。长期裸露遇汛期易产生新的水土流失。
建 议:	对全线桥梁排查类似此处情况, 对已经结束桩基施工和架梁的桥下迹地, 及时进行场地垃圾清理和平整, 回覆表土, 做好临时苫盖或植草绿化。

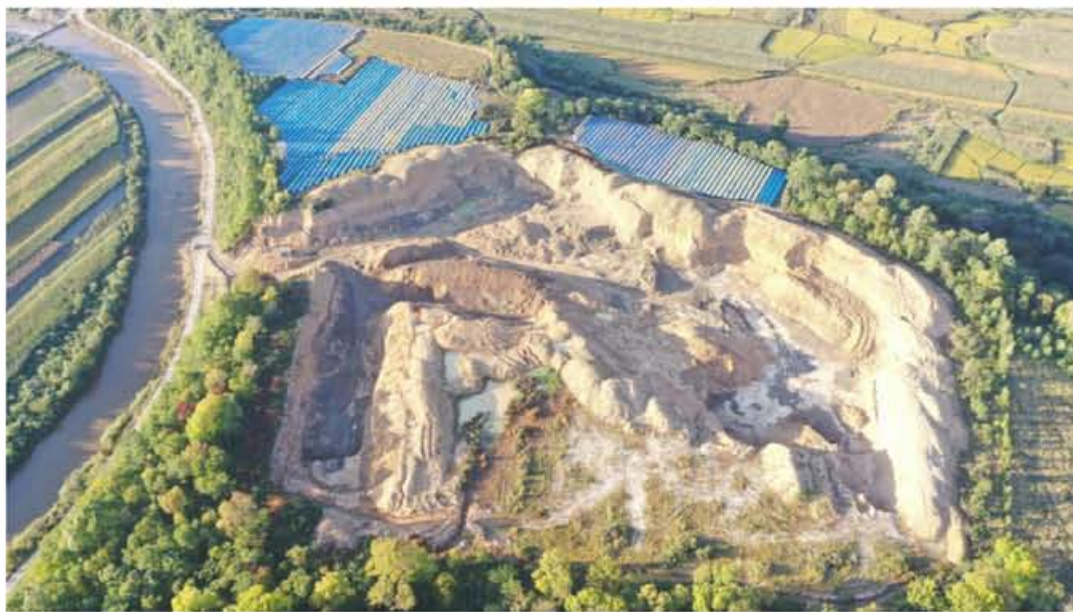
工程区概况:	龙蒲 5 标 K99+100 三道乡自采取土场
存在的问题:	取土场施工结束后, 未平整场地, 排水沟和坡顶截水沟不全面, 未接入自然水系。表土回覆不全面。
建 议:	完善取土场排水沟和坡顶截水沟, 并衔接至自然水系。完善边坡的表土回覆, 全面进行场地平整和绿化植乔灌草。

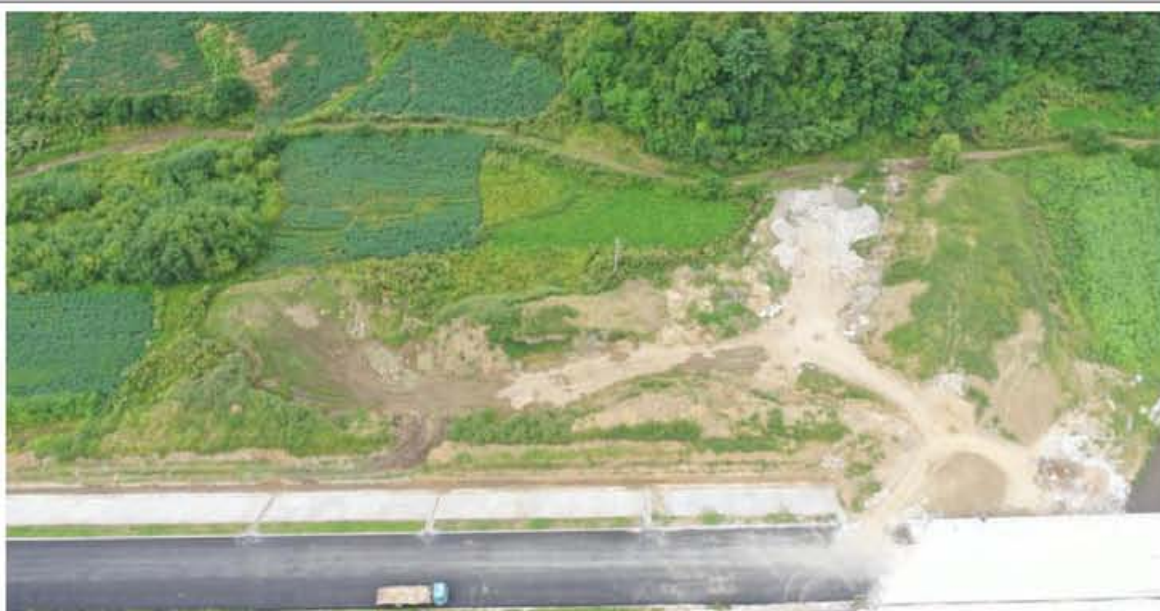
工程区概况:	龙蒲 6 标 K105+500 临时堆土场
存在的问题:	施工期的临时堆土区域, 在使用结束后, 未及时进行场地平整和绿化恢复。
建 议:	对使用完毕的临时堆土区要及时进行场地平整和绿化恢复。

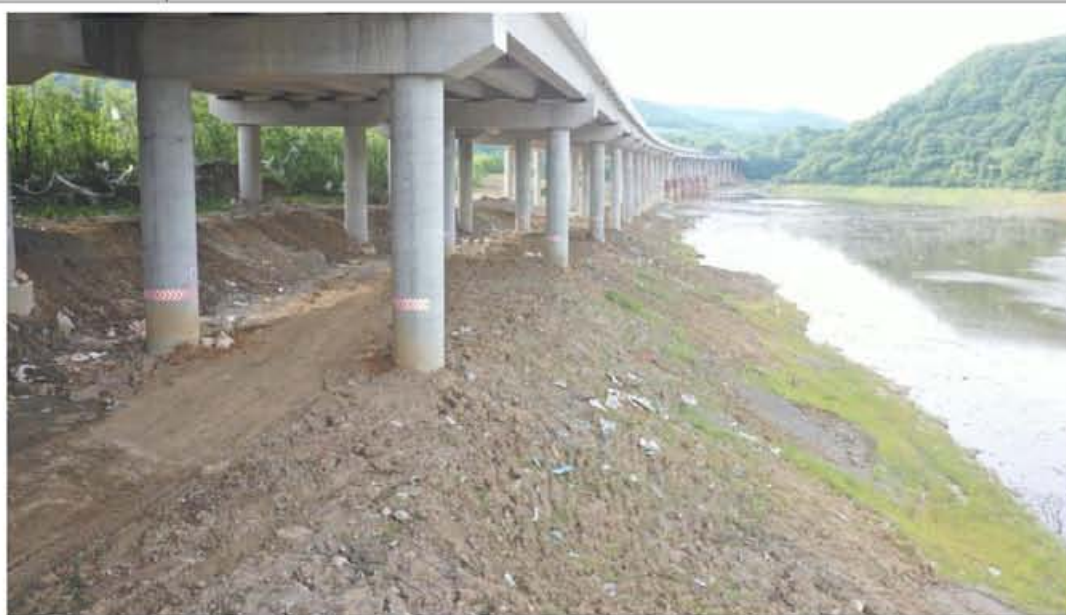
工程区概况:	龙蒲 7 标 K131+862 五洞白河大桥
存在的问题:	桥梁上下部结构施工完毕后, 对桥下迹地进行了全面的整地。但绿化恢复措施不及时。
建 议:	桥下迹地经过全面整地后, 应在适宜的季节进行植草灌绿化恢复。如长时间不能恢复的应实施临时苫盖等临时防护措施。

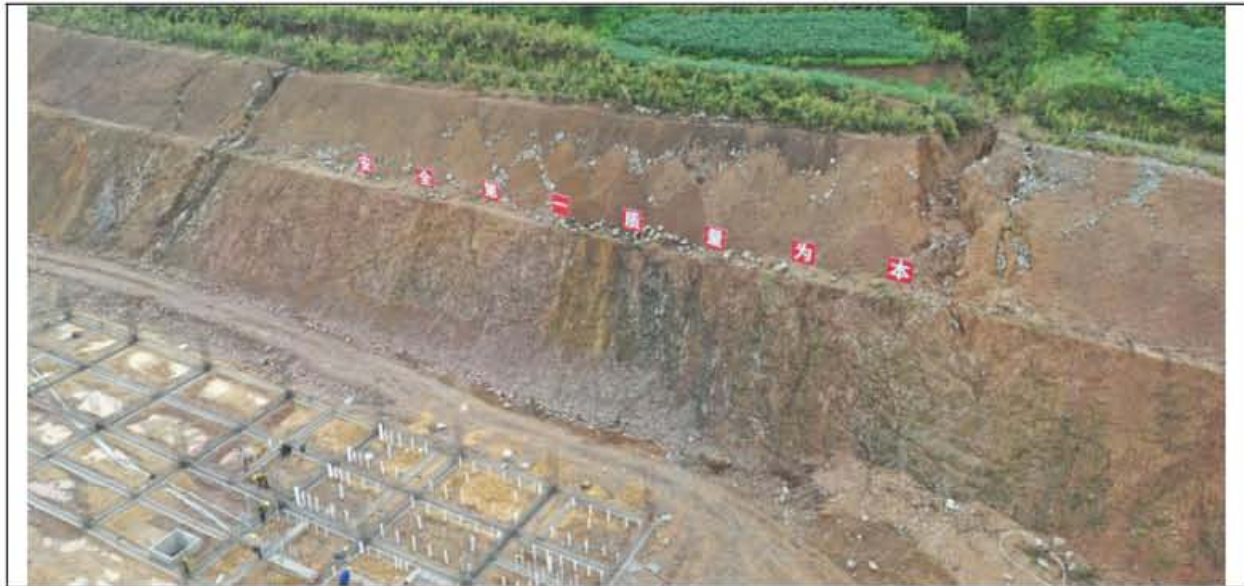
工程区概况:	龙蒲 8 标 K147+800 二道白河服务区西区挖方边坡
存在的问题:	服务区挖方边坡成型后未及时进行植草灌绿化恢复, 经雨水冲刷, 产生了大量侵蚀沟, 造成新的水土流失。
建 议:	对于成型的挖方边坡, 产生了侵蚀后, 应及时进行回填修复, 并在坡顶增设截水沟, 坡面适时进行植草灌绿化恢复。

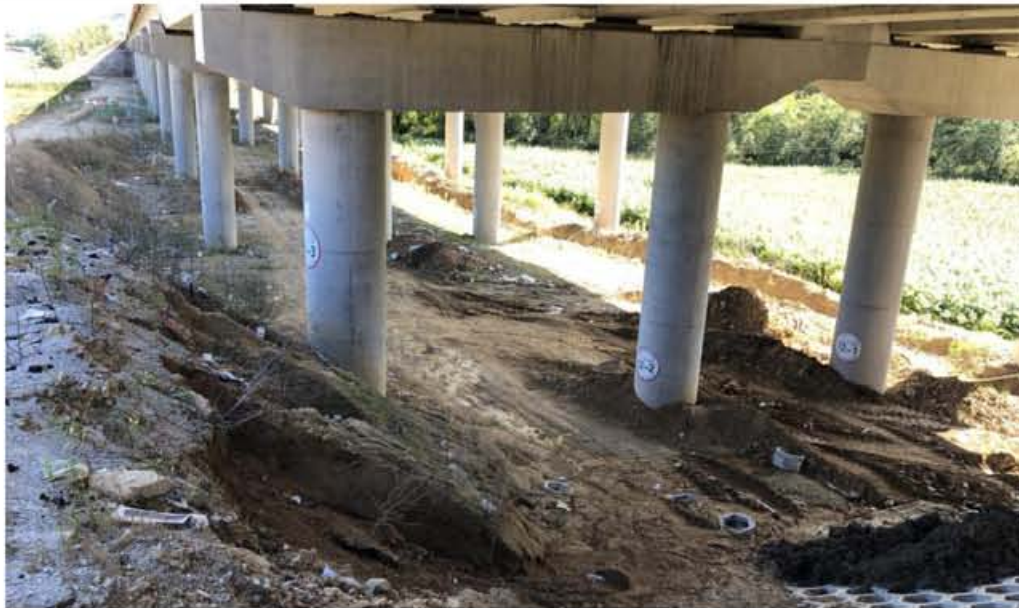
工程区概况:	龙蒲 9 标 K152+100 石人沟大桥桥下迹地
存在的问题:	桥梁工程桩基基础和架梁等上下部工程已施工结束, 未对桥下场地进行全面平整, 垃圾清理, 全面回覆表土, 植草绿化。
建 议:	对全线桥梁排查类似此处情况, 对已经结束桩基施工和架梁的桥下迹地, 及时进行全面平整, 垃圾清理, 全面回覆表土, 植草绿化。
