吉林省榆树（黑吉界）至松原公路建设项目 水土保持监测季度报告表

2019 年第三期
(2019 年 7、8、9 月)

监测单位: 交通运输部科学研究院

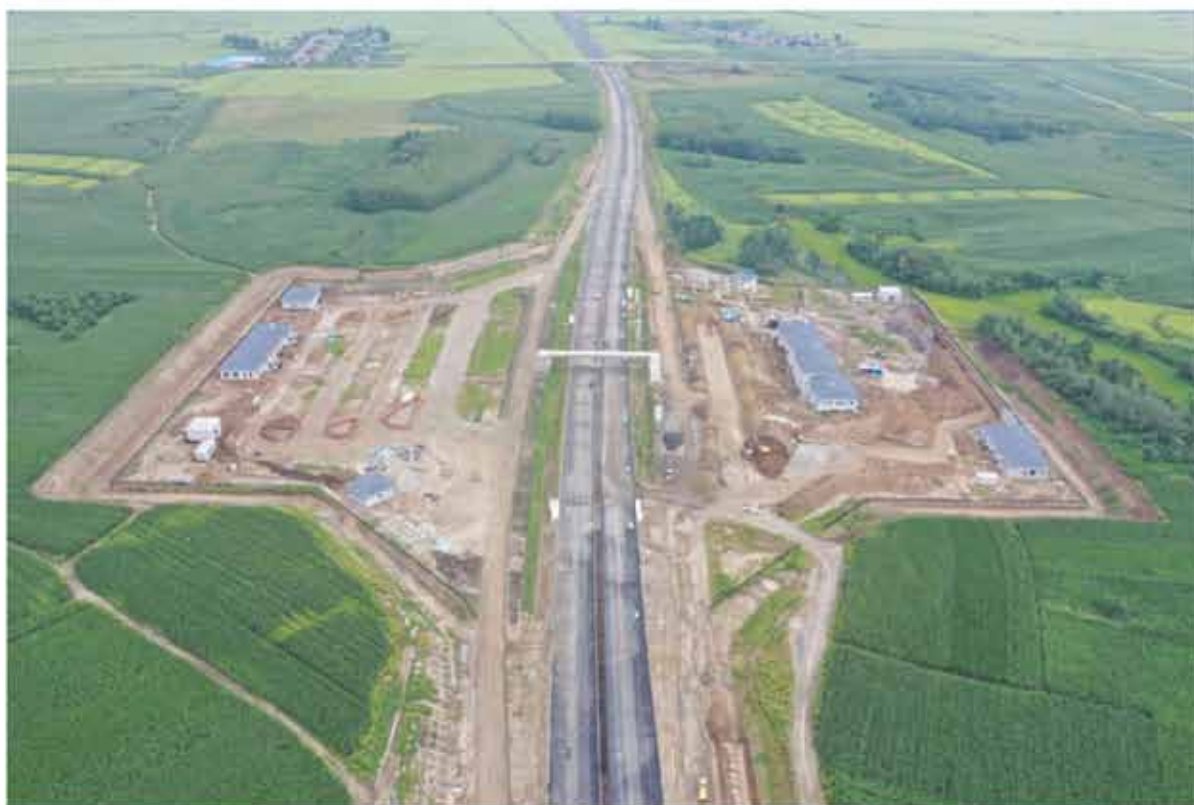
1、工程区概况：榆松1标 K22+250 柳树河服务区

存在的问题：附属工程区服务区外围边坡已经刷坡到位，未及时进行植草灌绿化防护，易产生新的水土流失。

提出的建议：附属工程区服务区外围对已经刷坡到位的边坡，应尽快进行植草灌绿化防护，防止产生新的水土流失危害。

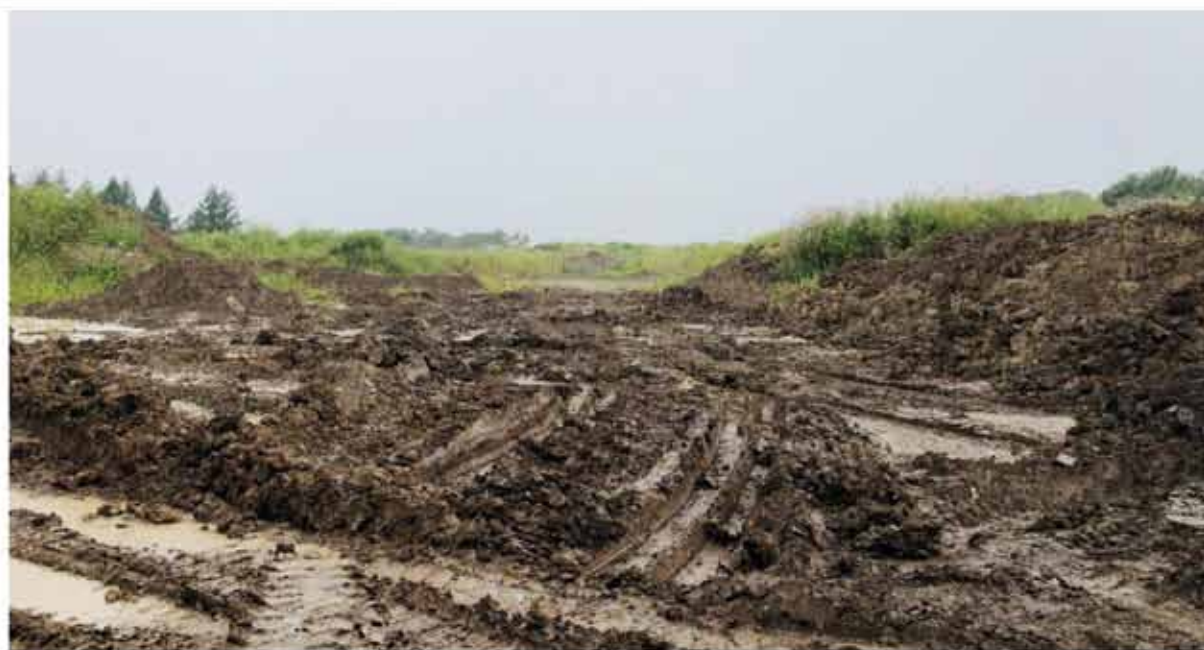
2、工程区概况：榆松1标 K25+660 二号表土集中堆放场

存在的问题：表土集中堆放场在取用表土结束后，未对场地进行平整，易造成新的水土流失。

提出的建议：表土集中堆放场在取用表土结束后，应及时对表土集中堆放场开展场地平整的工作，达到复耕复垦的要求。如需绿化应及时进行植草绿化等防护措施。

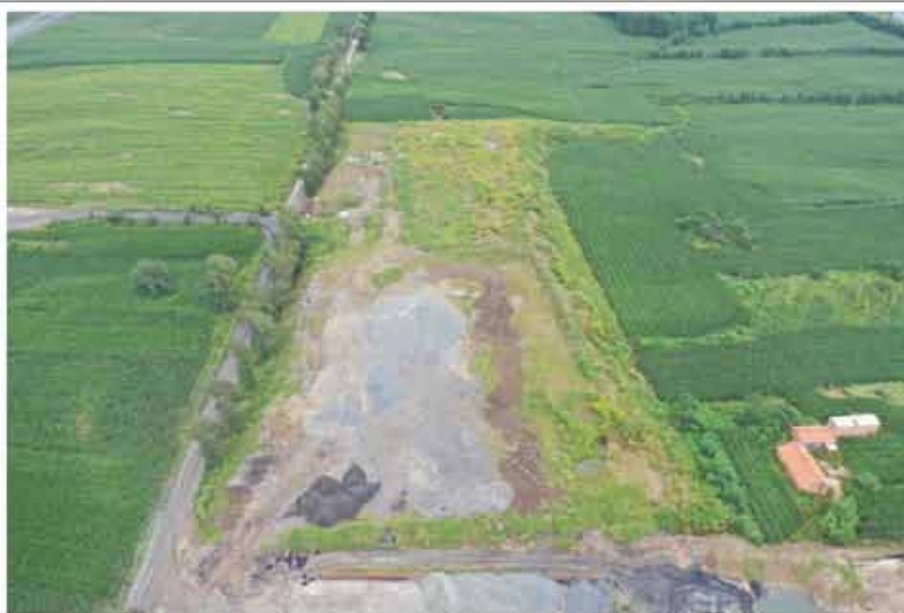
**3、工程区概况：榆松1标 K29+900 三号表土集中堆放场**

存在的问题：表土集中堆放场在取用表土结束后，未对场地进行平整，易造成新的水土流失。

提出的建议：表土集中堆放场在取用表土结束后，应及时对表土集中堆放场开展场地平整的工作，达到复耕复垦的要求。如需绿化应及时进行植草绿化等防护措施。

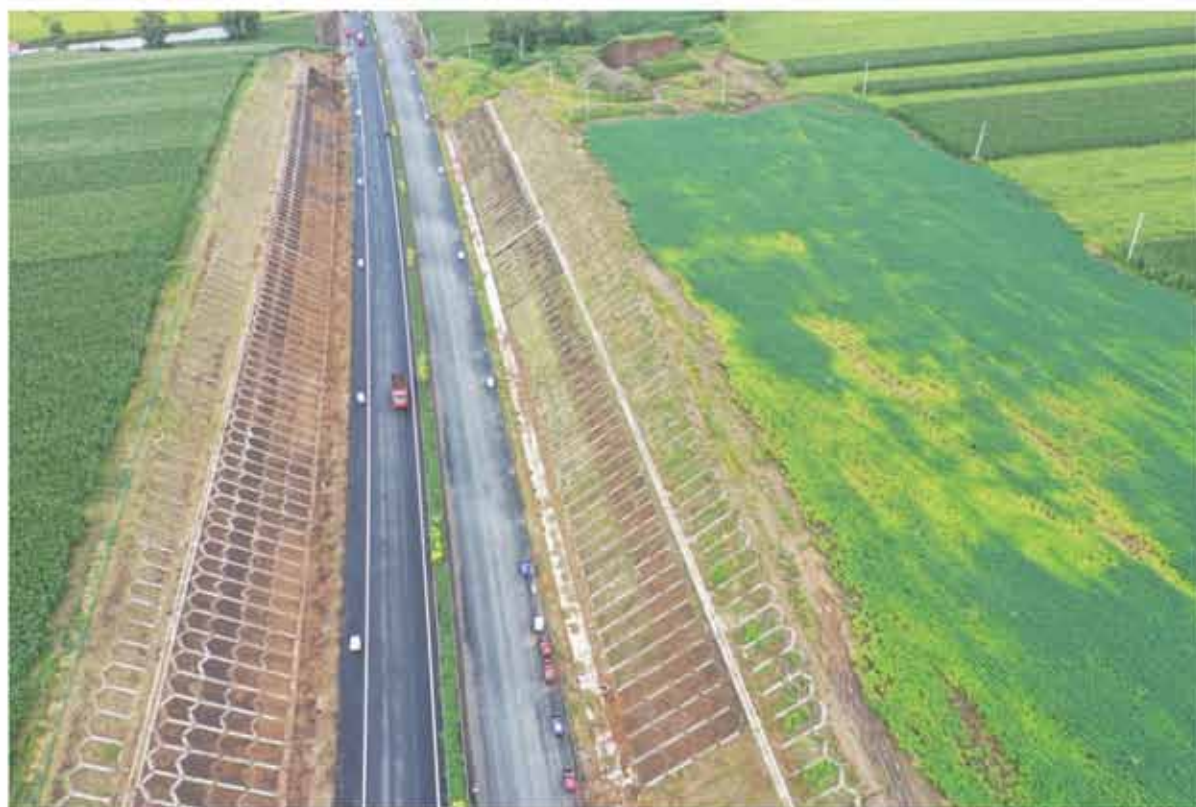
1、工程区概况：榆松2标 K53-54+400 主线路基挖方边坡

存在的问题：主线路基挖方边坡圬工防护已经施工完毕，未及时进行植草灌绿化防护措施，易造成新的水土流失。

提出的建议：已经完成圬工防护的挖方边坡应尽快开展植草灌绿化防护措施。

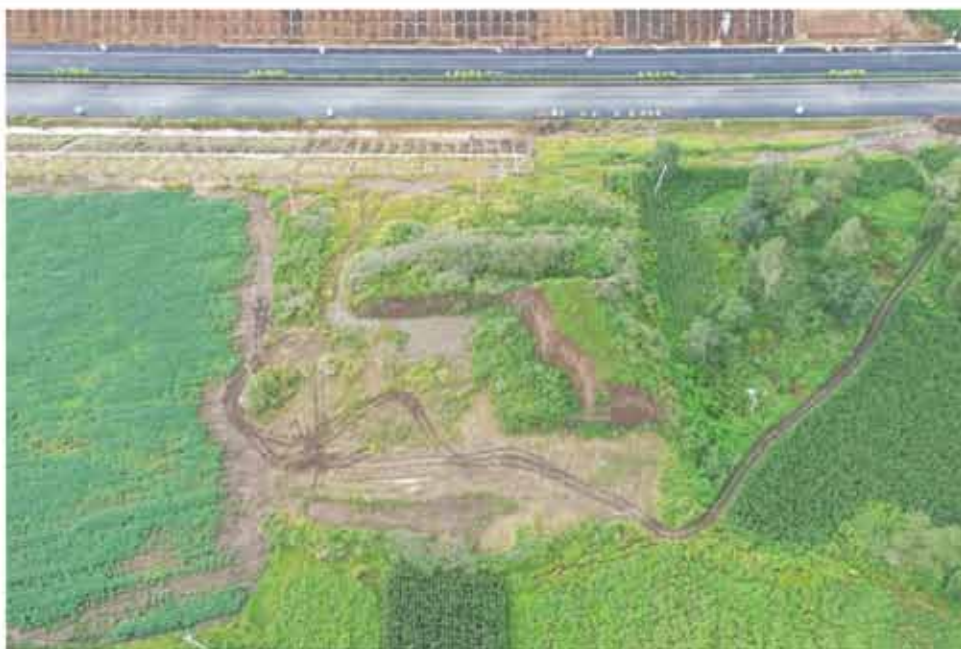
2、工程区概况：榆松 2 标 K54+100 五号表土集中堆放场

存在的问题：表土集中堆放场在取用表土结束后，未对场地进行平整，易造成新的水土流失。

提出的建议：表土集中堆放场在取用表土结束后，应及时对表土集中堆放场开展场地平整的工作，达到复耕复垦的要求。如需绿化应及时进行植草绿化等防护措施。

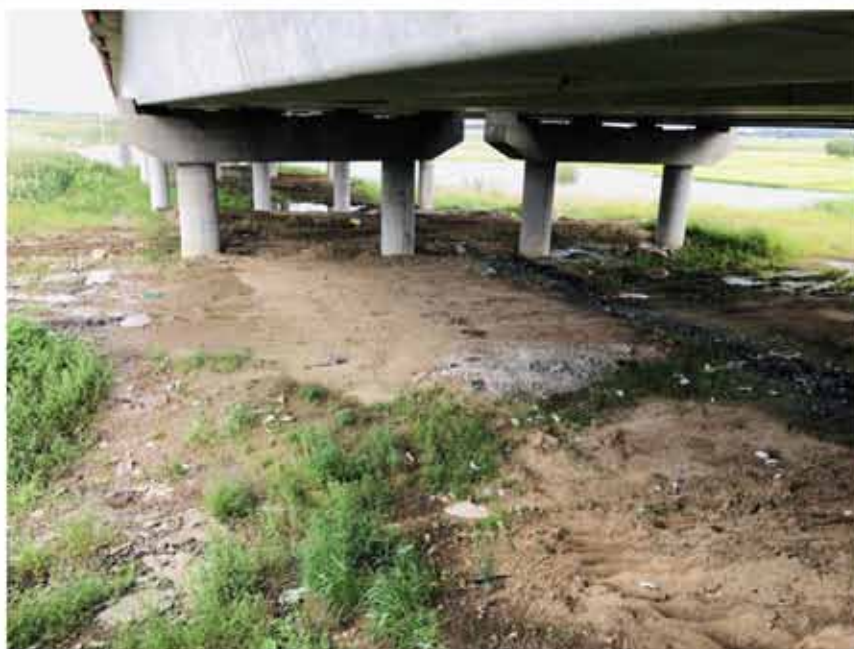
**3、工程区概况：榆松 2 标 K36+430 主线路基挖方边坡**

存在的问题：桥梁工程桩基和架梁已施工结束，未对桥下迹地进行垃圾清理、场地平整、植草绿化。长期裸露遇汛期易产生新的水土流失。

提出的建议：对全线桥下迹地排查类似此处的情况，对已经结束桩基和架梁的桥下迹地，及时进行场地垃圾清理和平整，回覆表土，做好临时苫盖或植草绿化。

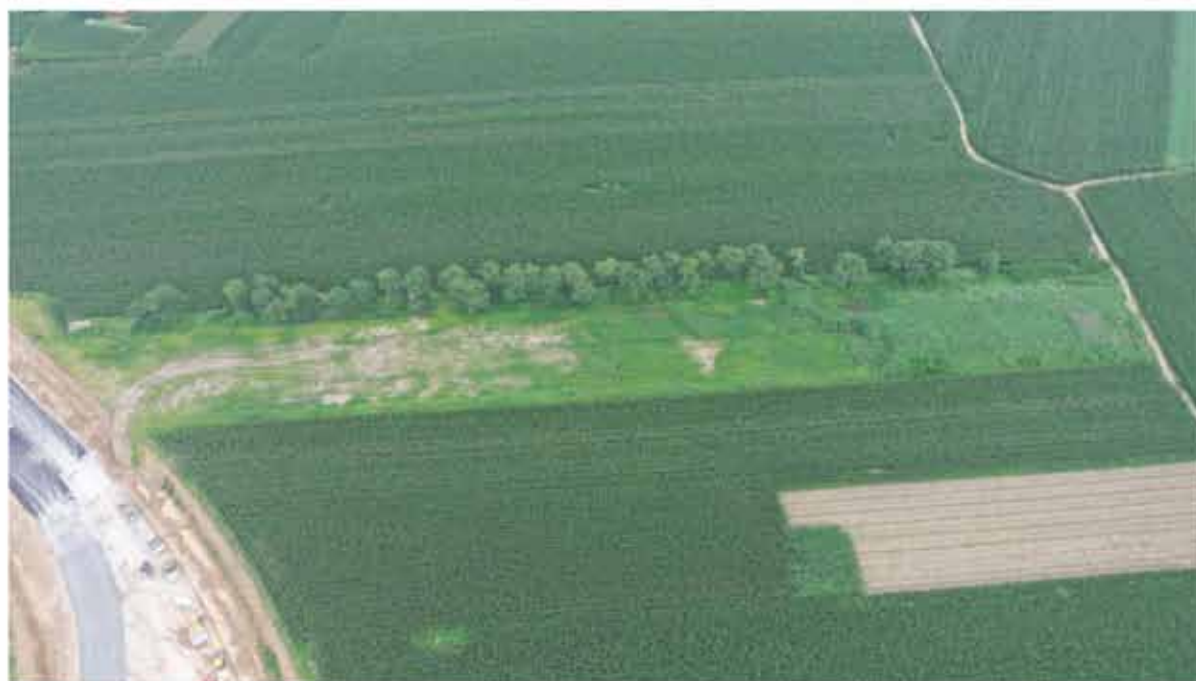
1、工程区概况：榆松3标 K56+600 一号表土集中堆放场

存在的问题：表土集中堆放场在取用表土结束后，未对场地进行平整，易造成新的水土流失。

提出的建议：表土集中堆放场在取用表土结束后，应及时对表土集中堆放场开展场地平整的工作，达到复耕复垦的要求。如需绿化应及时进行植草绿化等防护措施。

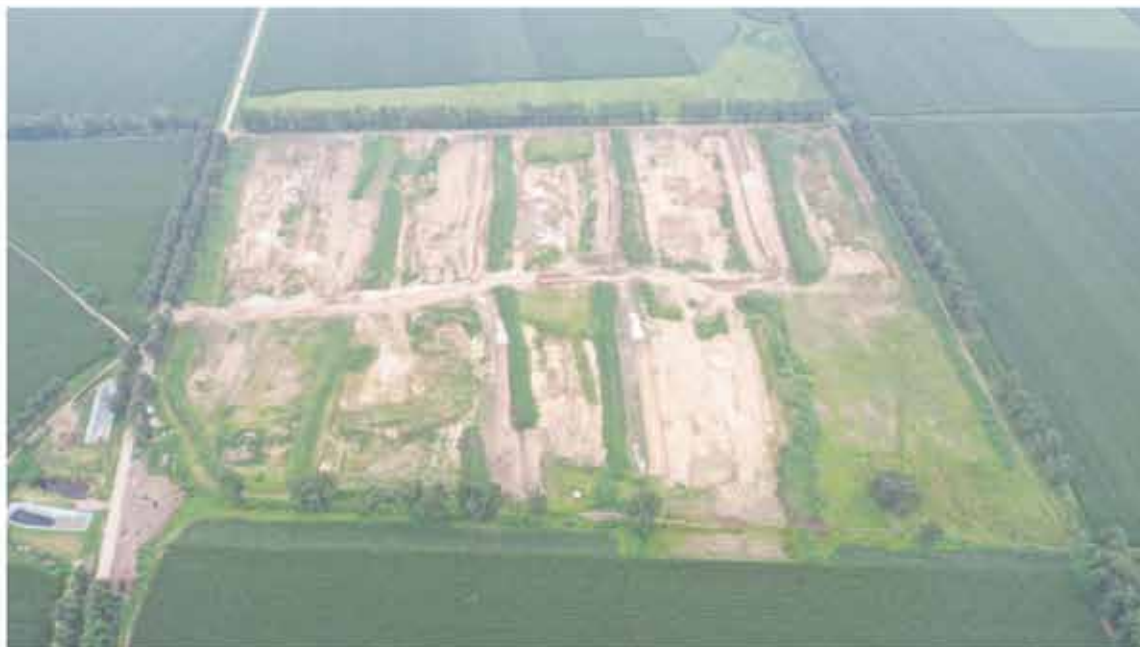
2、工程区概况：榆松 3 标 K62+200 双井村取土场

存在的问题：取土工作已经结束，未及时进行场地恢复，长时间暴露，易产生新的水土流失。

提出的建议：取土场在取土工作结束后，应及时进行场地平整，表土回覆，达到复垦交还的要求。

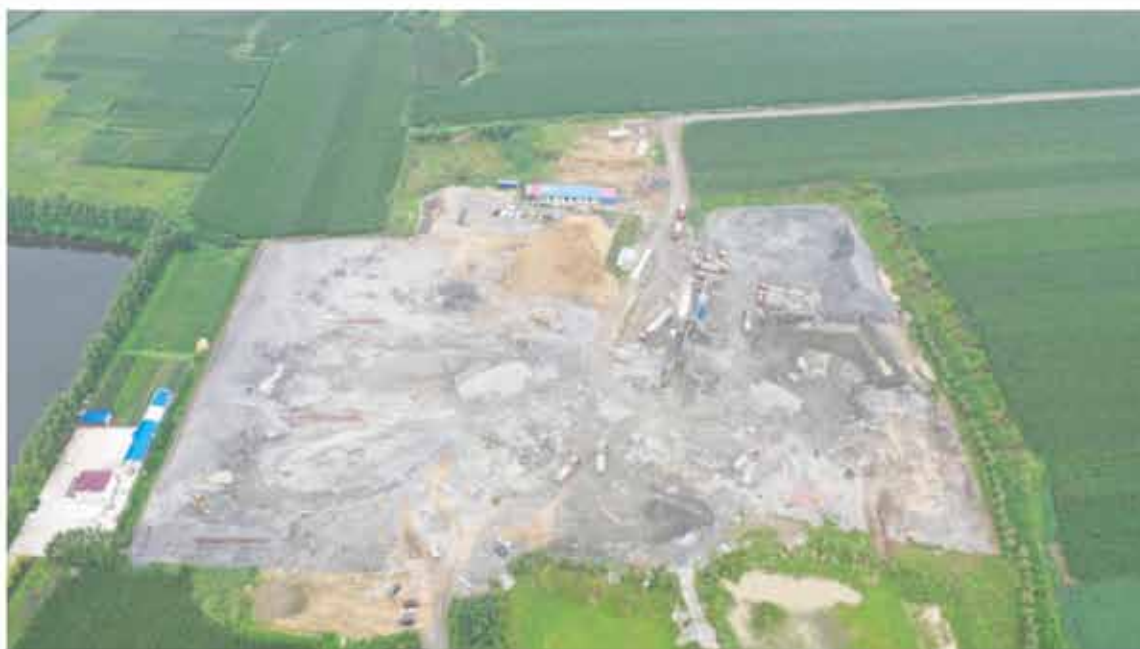
**3、工程区概况：榆松 3 标 K66+600 施工场地区**

存在的问题：施工场地区材料堆放过于混乱，场区内及周边地面临时排水设施损坏未及时修缮，易造成新的水土流失和污染。

提出的建议：对场区周边和场区内的临时排水沟及时进行修缮，防止产生新的水土流失和污染。

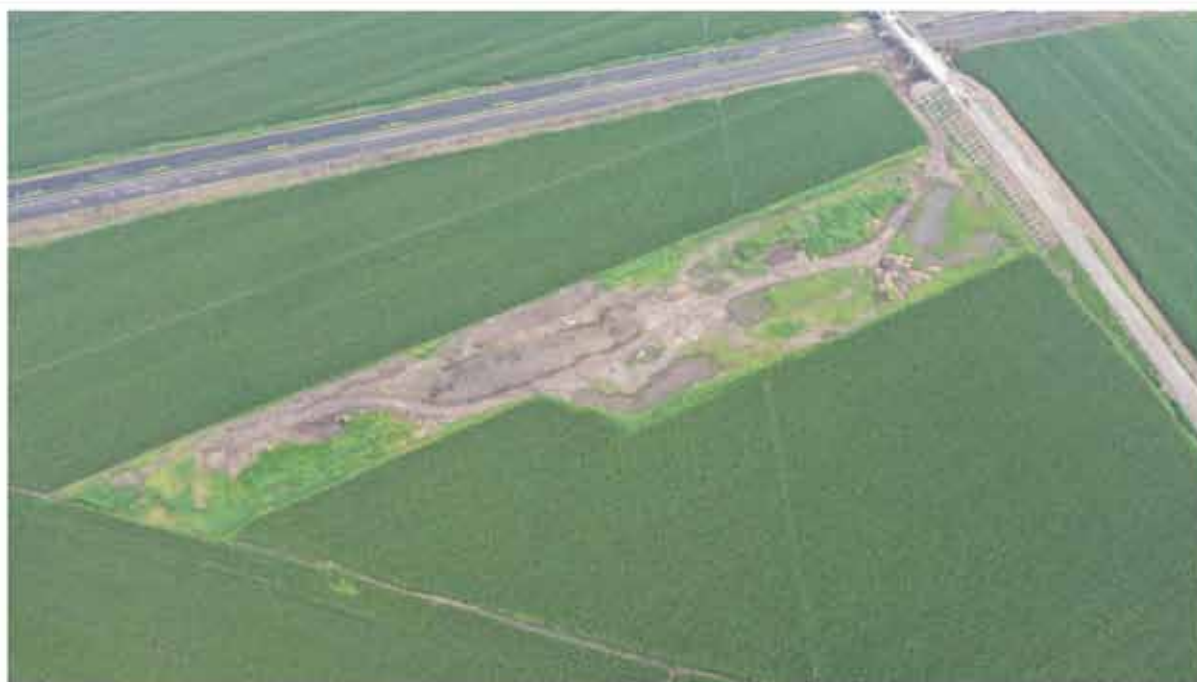
1、工程区概况：榆松4标 K74+340 一号表土集中堆放场

存在的问题：表土集中堆放场在取用表土结束后，未对场地进行平整，易造成新的水土流失。

提出的建议：表土集中堆放场在取用表土结束后，应及时对表土集中堆放场开展场地平整的工作，达到复耕复垦的要求。如需绿化应及时进行植草绿化等防护措施。

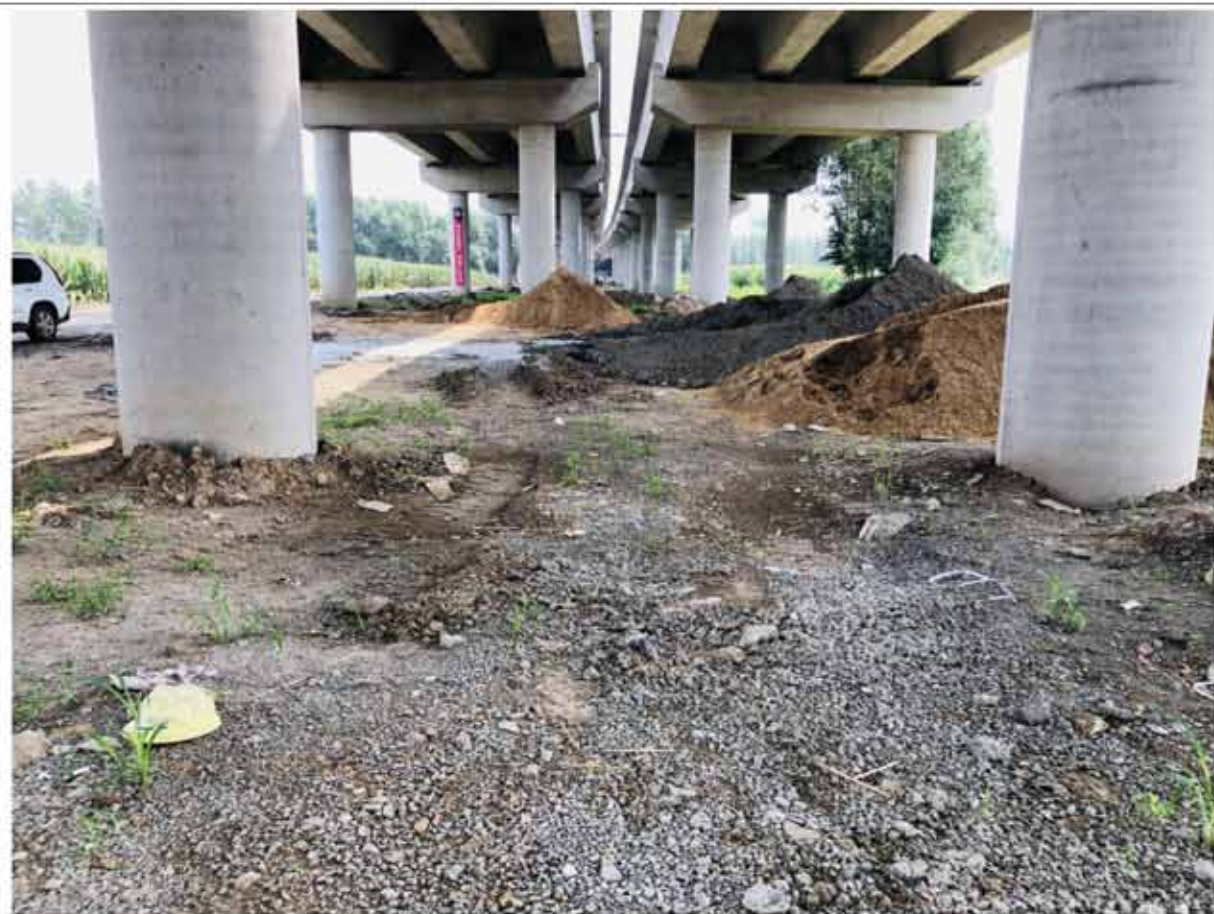
1、工程区概况：榆松6标 K105+000 公铁分离特大桥桥下

存在的问题：桥梁工程桩基和架梁已施工结束，未及时对桥下迹地进行垃圾清理、场地平整、植草绿化。长期裸露遇汛期易产生新的水土流失。

提出的建议：对全线桥下迹地排查类似此处情况，对已经结束桩基和架梁的桥下迹地，及时进行场地垃圾清理和平整，回覆表土，做好临时苫盖或植草绿化。

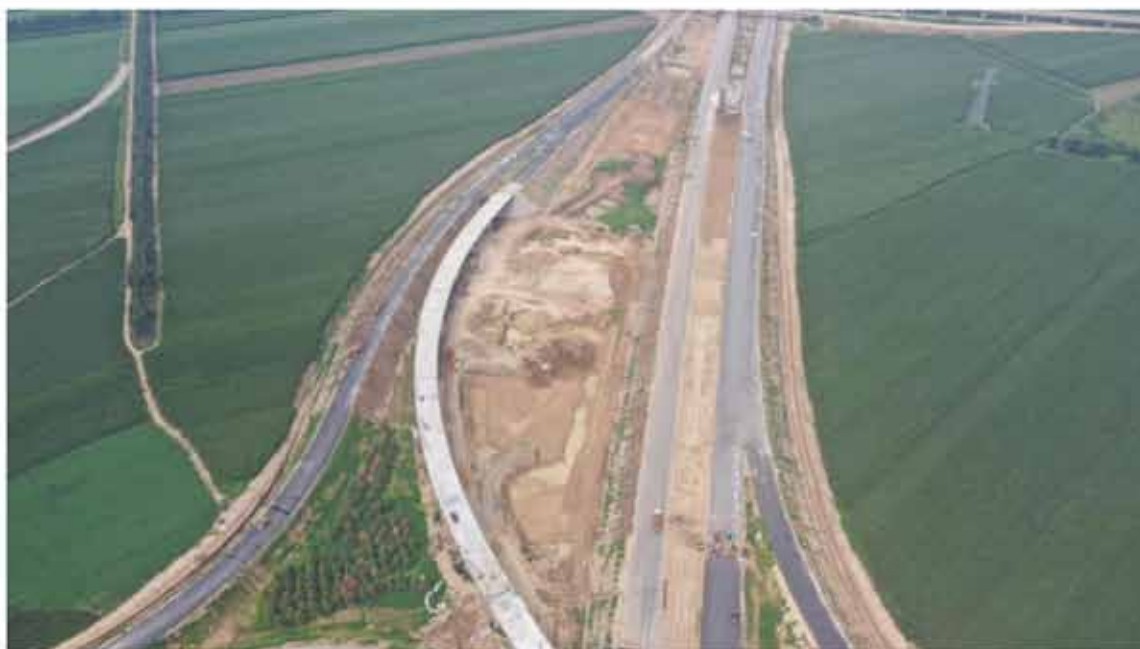
2、工程区概况：榆松 6 标 K106+500 扶余互通

存在的问题：互通工程区内，部分场地未及时平整场地，栽植乔灌草绿化恢复措施相对滞后。

提出的建议：互通工程区内，对于部分已成形的场地，应及时进行栽植乔灌草绿化防护，对于已经栽植的乔灌木要加强养护。

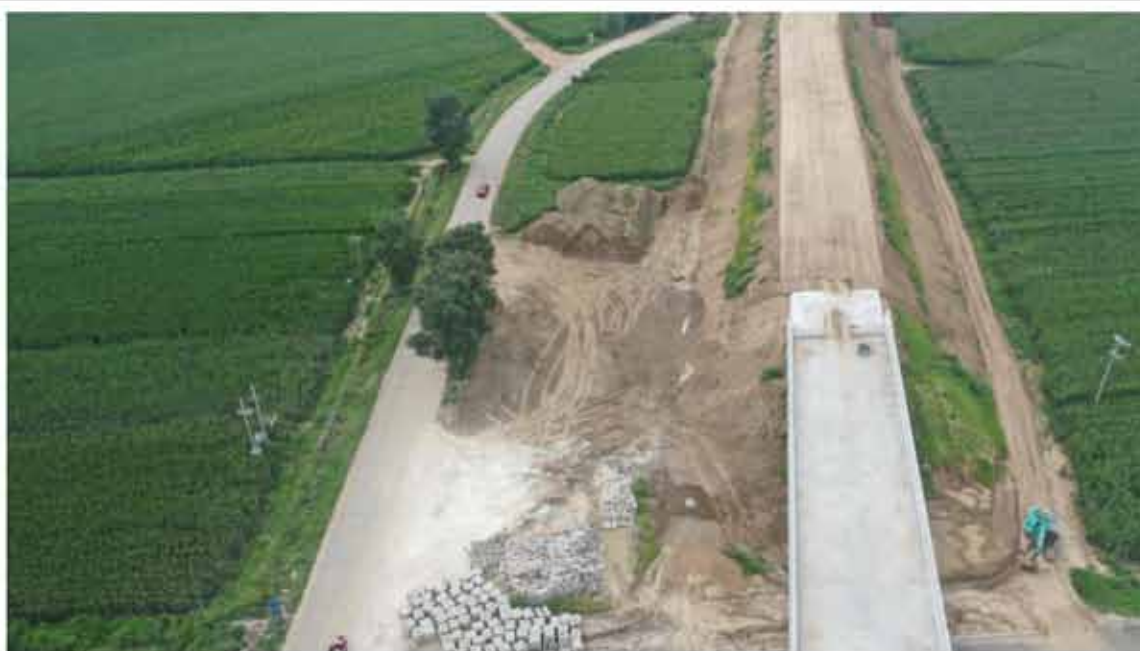
**3、工程区概况：榆松 6 标 K110+970 四号表土集中堆放场**

存在的问题：表土集中堆放场在取用表土结束后，未对场地进行平整，易造成新的水土流失。

提出的建议：表土集中堆放场在取用表土结束后，应及时对表土集中堆放场开展场地平整的工作，达到复耕复垦的要求。如需绿化应及时进行植草绿化等防护措施。

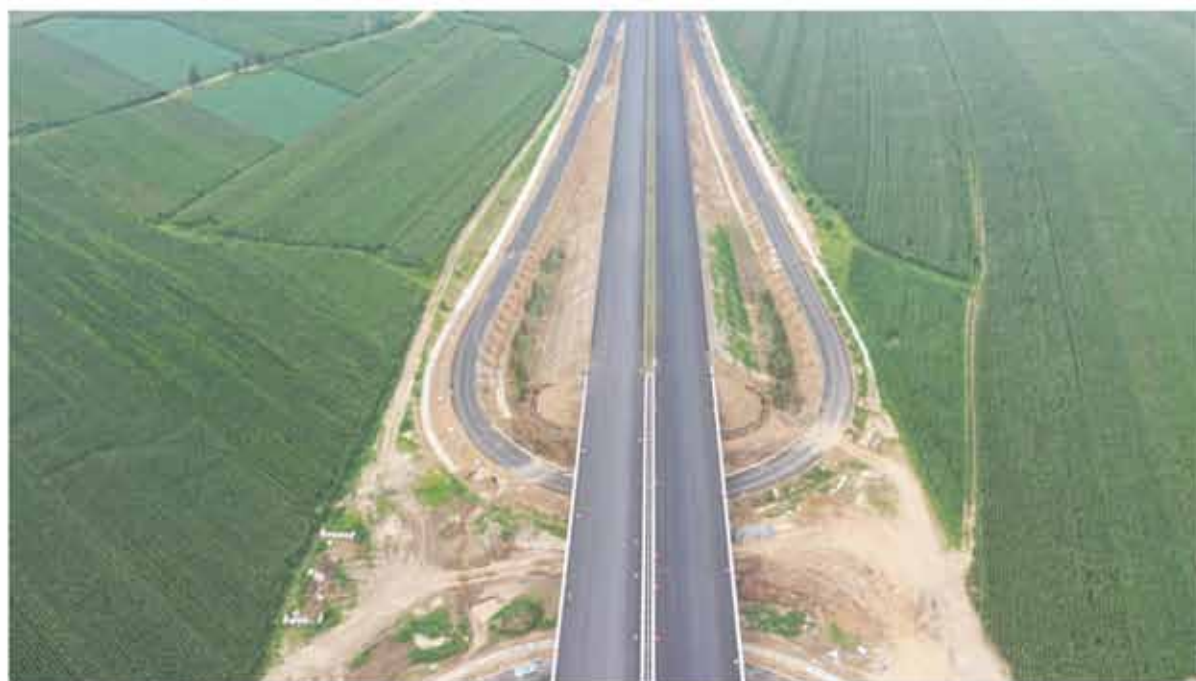
1、工程区概况：榆松7标 K122+500U 型转弯

存在的问题：路基工程区 U 型转弯处挖填方边坡已经刷坡到位，并做了圪工防护，但未及时进行植草灌绿化防护，易产生新的水土流失。

提出的建议：路基工程区 U 型转弯处对已经刷坡到位的边坡，应尽快进行植草灌绿化防护，防止产生新的水土流失危害。

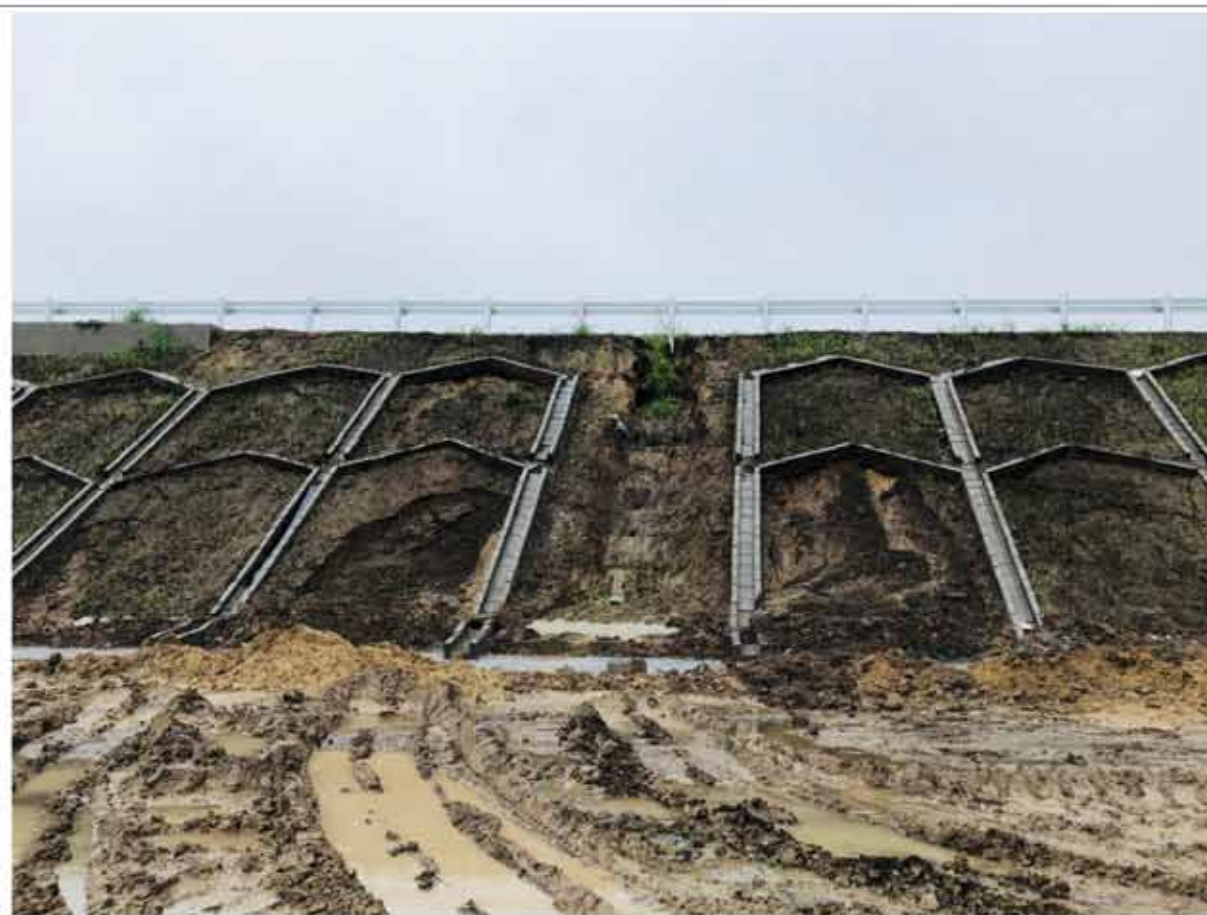
1、工程区概况：榆松8标 K120+730 主线路基填方边坡冲毁

存在的问题：主线路基填方边坡已经完成圻工防护，但未及时进行边坡植草灌绿化防护，经雨水冲刷，产生了新的水土流失。

提出的建议：对于已经完成圻工防护的边坡，应及时进行植草灌绿化防护，被损毁的部位要及时进行修复。

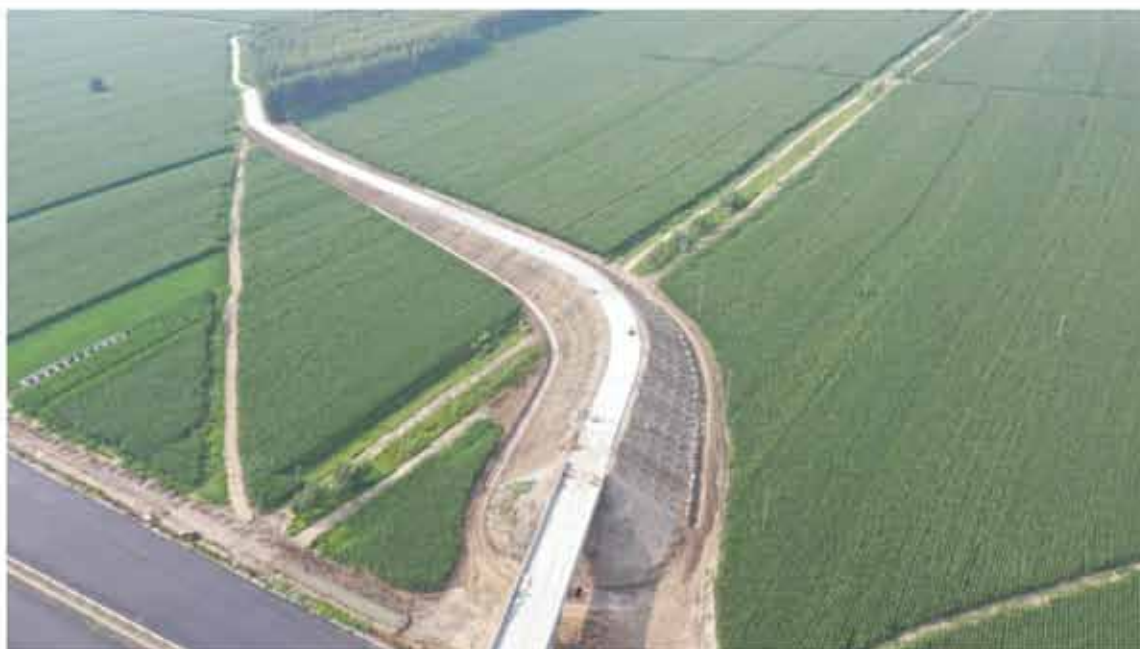
2、工程区概况：榆松 8 标 K145+900 跨线天桥

存在的问题：跨线天桥已经施工完毕，边坡圯工防护已实施，但植草灌绿化措施尚不完善。

提出的建议：对已经施工完毕的跨线天桥，边坡圯工防护实施完成后，应及时进行植草灌绿化防护措施。

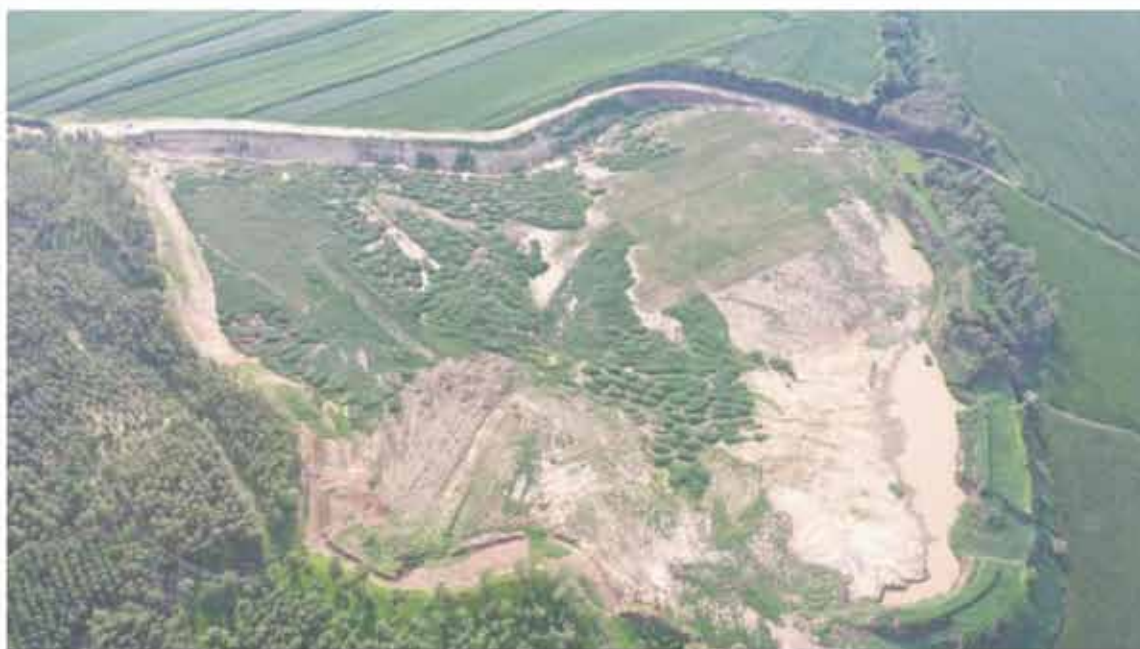
**3、工程区概况：榆松 8 标四号村取土场**

存在的问题：取土工作已经结束，对场地内平整不到位，表土回覆不完全，还有部分裸露部位，易产生新的水土流失。

提出的建议：取土场在取土工作结束后，应及时进行场地平整，表土回覆，达到复垦交还的要求。

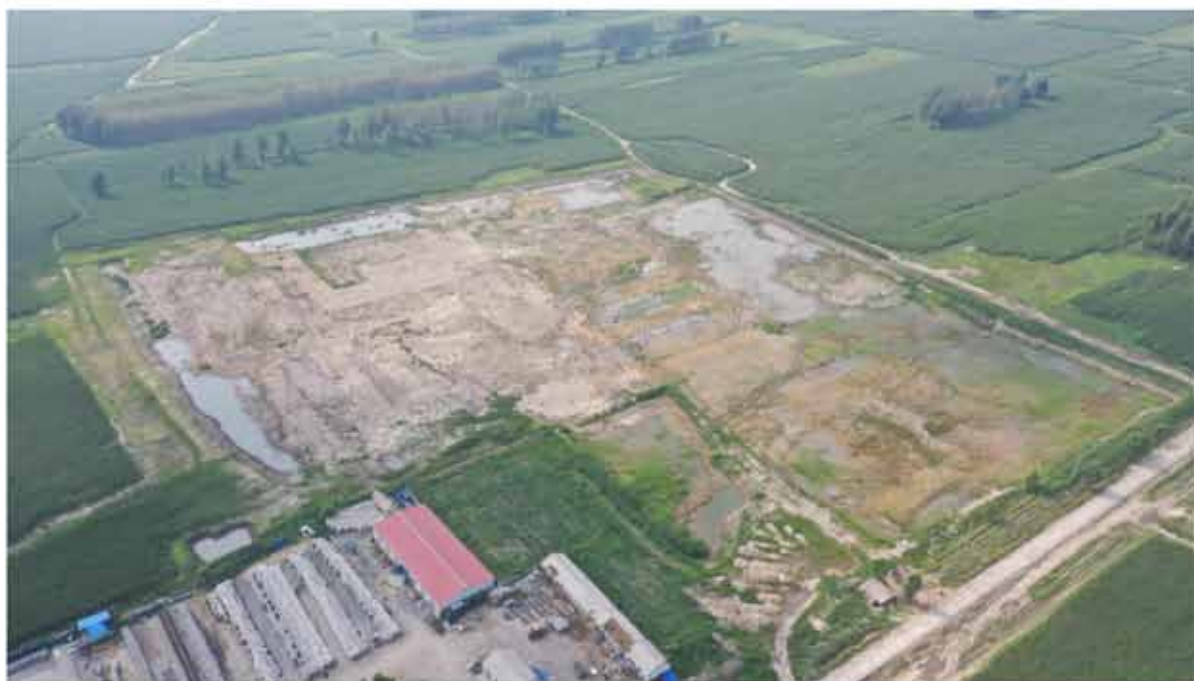
1、工程区概况：榆松9标 K145+300 万发取土场

存在的问题：取土工作已经结束，未及时进行场地恢复，长时间暴露，易产生新的水土流失。

提出的建议：取土场在取土工作结束后，应及时进行场地平整，表土回覆，达到复垦交还的要求。

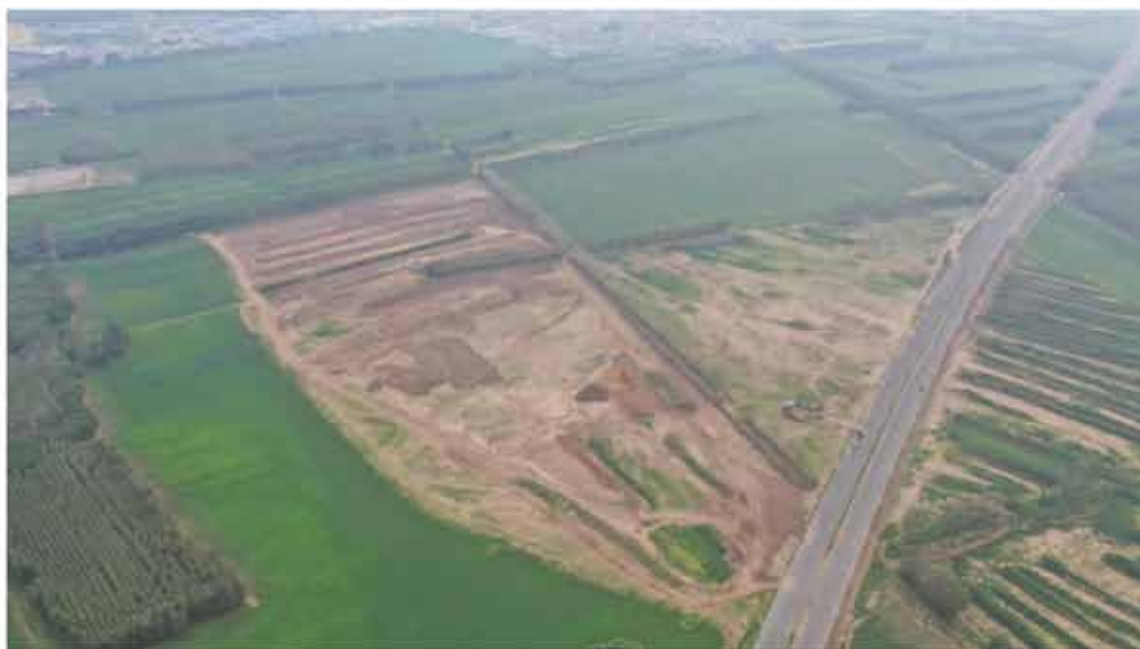
2、工程区概况：榆松 9 标 K158+360 西小三井子取土场

存在的问题：取土工作已经结束，未及时进行场地恢复，长时间暴露，易产生新的水土流失。

提出的建议：取土场在取土工作结束后，应及时进行场地平整，表土回覆，达到复垦交还的要求。

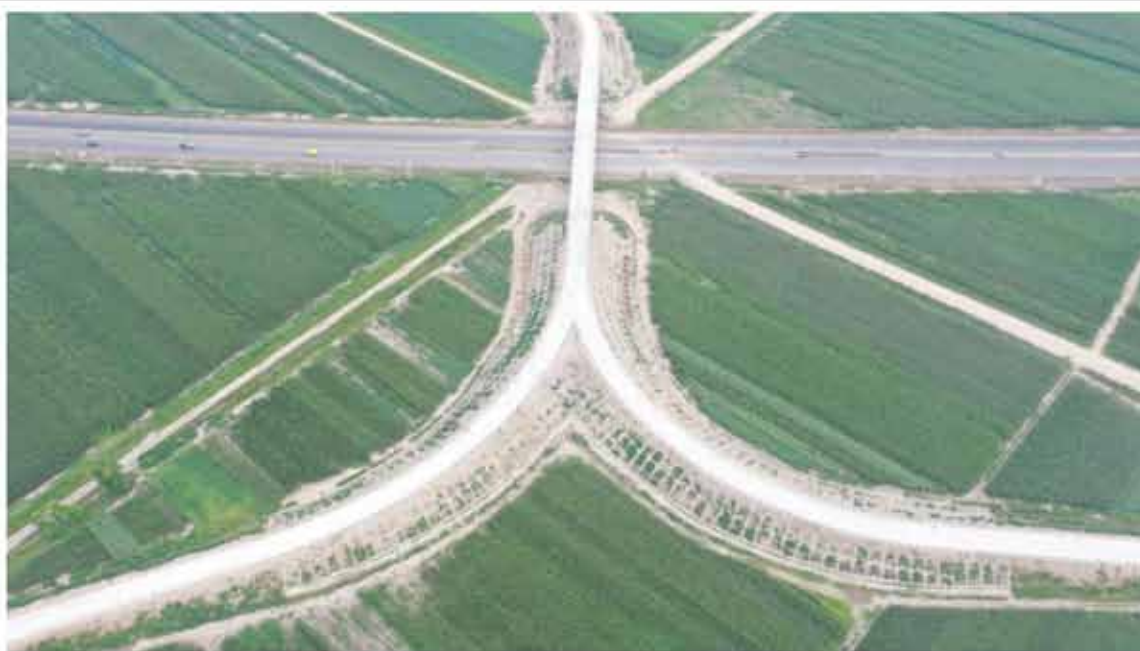
**3、工程区概况：榆松 9 标 K161+197 跨线天桥**

存在的问题：跨线天桥已经施工完毕，边坡圬工防护已实施，但植草灌绿化措施尚不完善。

提出的建议：对已经施工完毕的跨线天桥，边坡圬工防护实施完成后，应及时进行植草灌绿化防护措施。

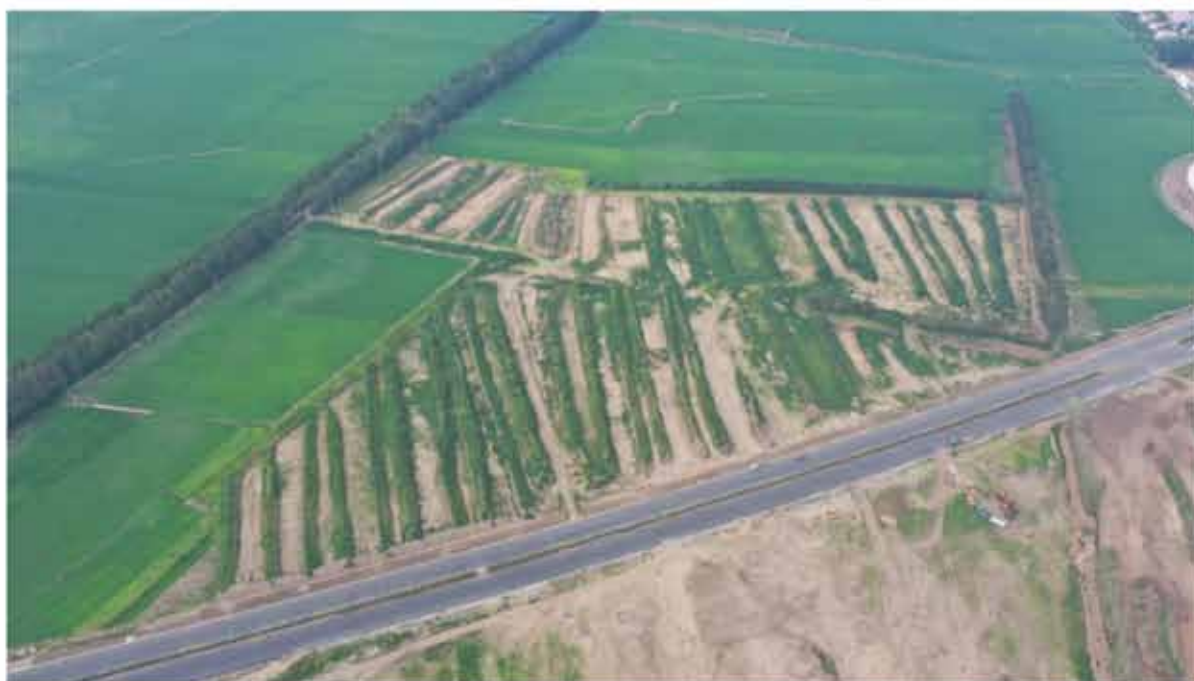
1、工程区概况：榆松 10 标 K158+360 西小三井子 2 号取土场

存在的问题：取土工作已经结束，未及时进行场地恢复，长时间暴露，易产生新的水土流失。

提出的建议：取土场在取土工作结束后，应及时进行场地平整，表土回覆，达到复垦交还的要求。

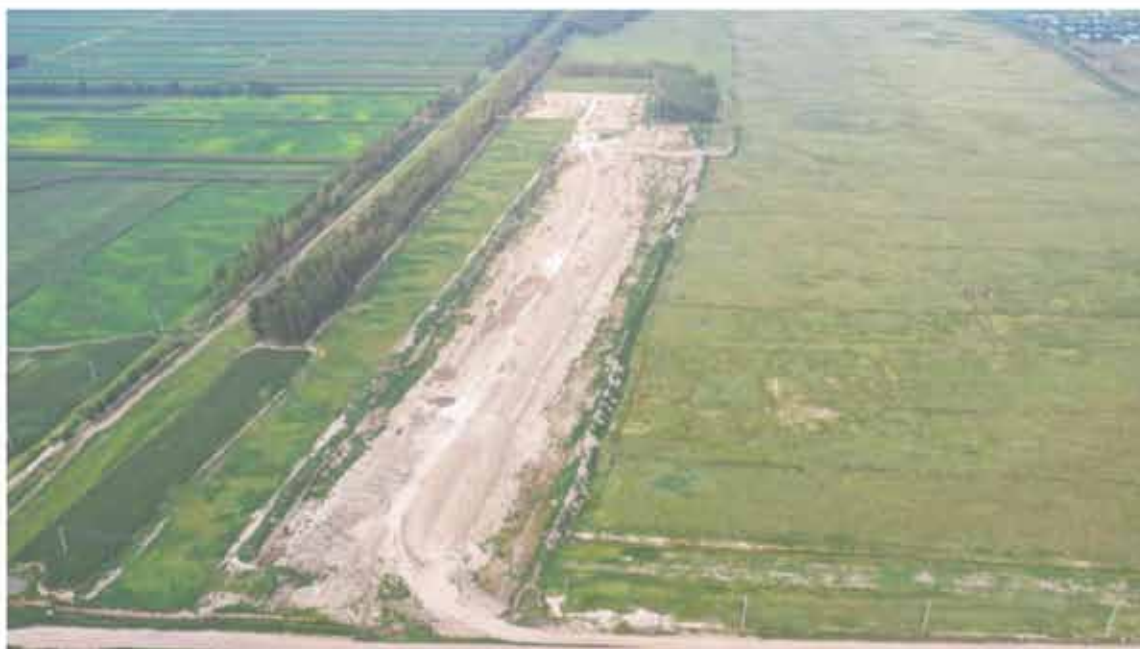
2、工程区概况：榆松 10 标 K166+880 庙岗子取土场

存在的问题：取土工作已经结束，未及时进行场地恢复，长时间暴露，易产生新的水土流失。

提出的建议：取土场在取土工作结束后，应及时进行场地平整，表土回覆，达到复垦交还的要求。

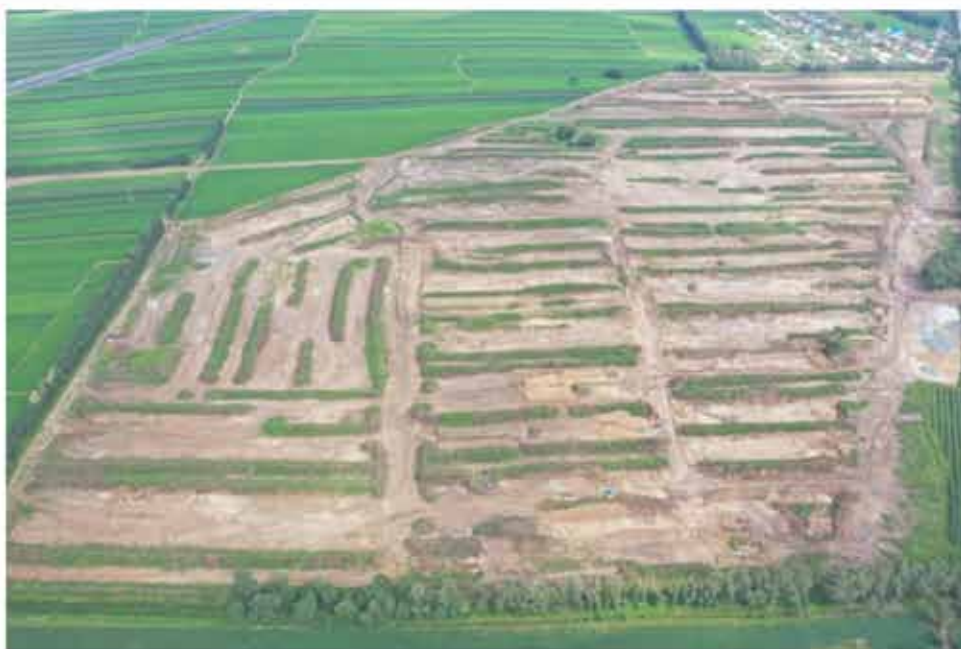
**3、工程区概况：榆松 10 标纪家取土场**

存在的问题：取土工作已经结束，未及时进行场地恢复，长时间暴露，易产生新的水土流失。

提出的建议：取土场在取土工作结束后，应及时进行场地平整，表土回覆，达到复垦交还的要求。

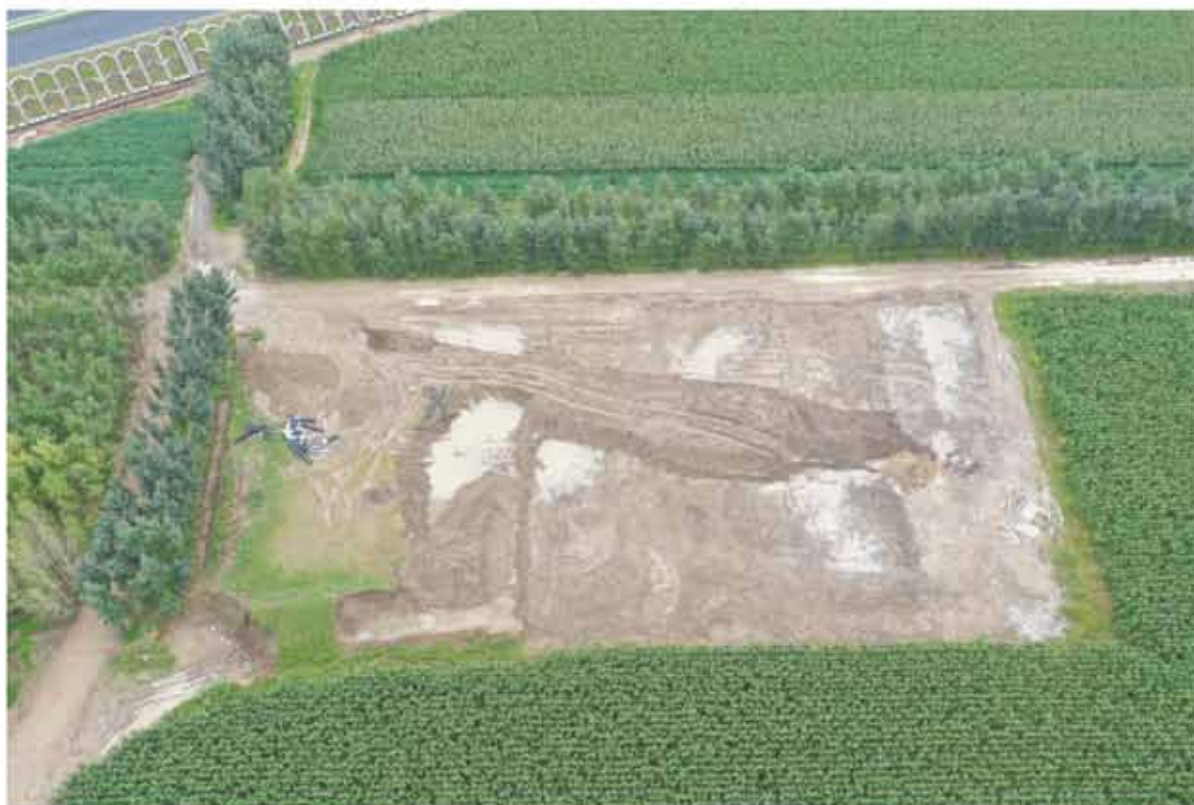
1、工程区概况：榆松 11 标 K187+000 填方边坡

存在的问题：表土集中堆放场在取用表土结束后，未对场地进行平整，易造成新的水土流失。

提出的建议：表土集中堆放场在取用表土结束后，应及时对表土集中堆放场开展场地平整的工作，达到复耕复垦的要求。如需绿化应及时进行植草绿化等防护措施。

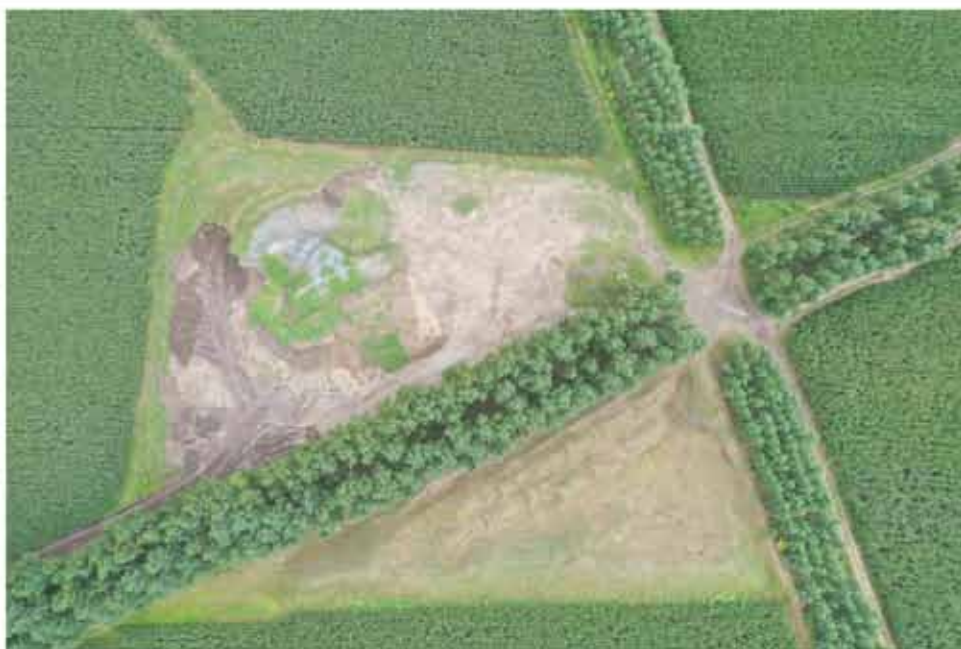
2、工程区概况：榆松 11 标 K190+050 二号表土集中堆放场

存在的问题：表土集中堆放场在取用表土结束后，未对场地进行平整，易造成新的水土流失。

提出的建议：表土集中堆放场在取用表土结束后，应及时对表土集中堆放场开展场地平整的工作，达到复耕复垦的要求。如需绿化应及时进行植草绿化等防护措施。

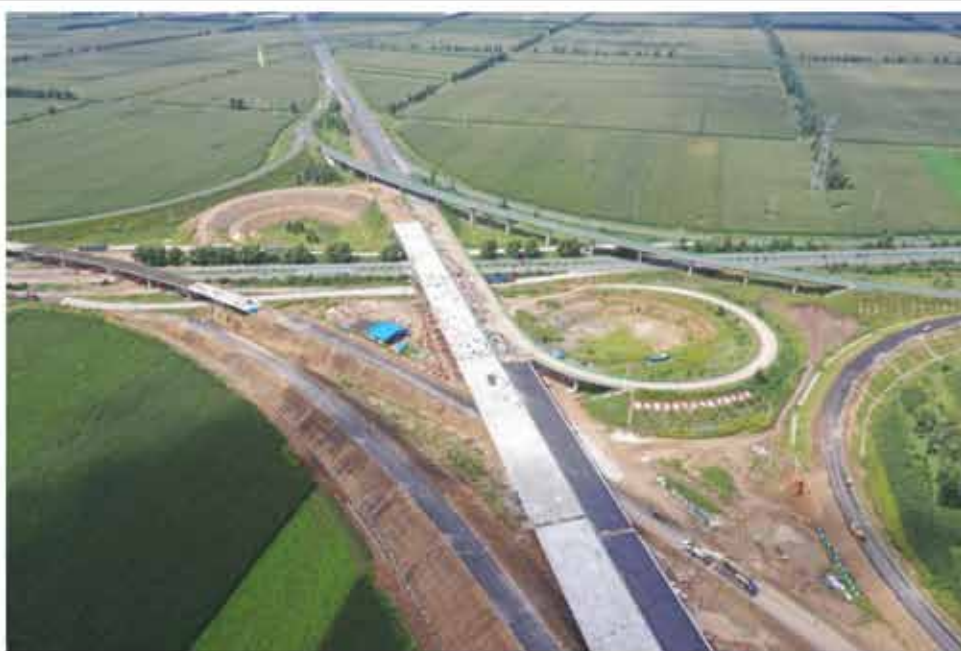
**2、工程区概况：榆松 11 标解放互通**

存在的问题：互通工程区内，部分场地未及时平整场地，栽植乔灌木草绿化恢复措施相对滞后。

提出的建议：互通工程区内，对于部分已成形的场地，应及时进行栽植乔灌木草绿化防护，对于已经栽植的乔灌木要加强养护。
