琿春至乌兰浩特高速公路吉林至黑河联络线  
吉林至荒岗（省界）段工程

水土保持设施验收报告

琿春至乌兰浩特高速公路吉林至黑河联络线  
吉林至荒岗（省界）段水土保持设施验收报告

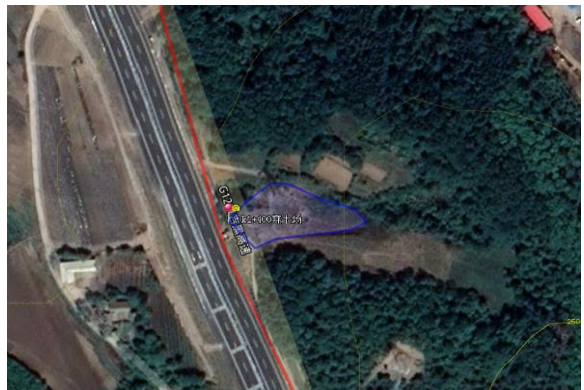
| <p>K1+400</p> | <p>126°38'9.49E、43°54'36.15N</p> |

| 序号 | 行政区划 | 标段 | 位置 | 经纬度 | 占地面积<br>(hm <sup>2</sup> ) | 占地类型 | 渣场最大<br>高度(m) | 弃渣量<br>(万 m <sup>3</sup> ) | 渣场容量<br>(万 m <sup>3</sup> ) | 汇水面积<br>(km <sup>2</sup> ) | 渣场<br>类型 | 实施<br>情况 |
|---|---|---|---|---|---|---|---|---|---|---|---|---|
| 1 | 龙潭区 | 1标 | K1+400 右侧 5m | 126°38'9.49"E<br>43°54'36.15"N | 0.2 | 草地 | 2 | 0.3 | 0.5 | 0.03 | 凹地 | 绿化 |

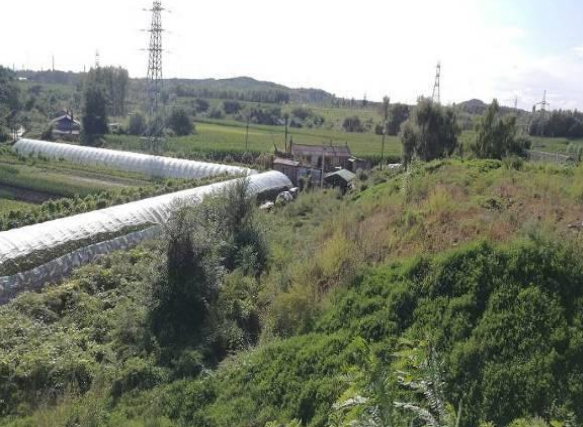
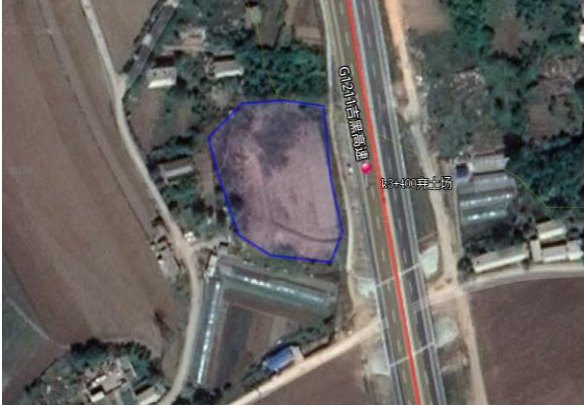
| <p>K3+400</p> | <p>126°37'49.29E、43°55'39.06N</p> |

| 序号 | 行政区划 | 标段 | 位置 | 经纬度 | 占地面积<br>(hm <sup>2</sup> ) | 占地类型 | 渣场最大<br>高度(m) | 弃渣量<br>(万 m <sup>3</sup> ) | 渣场容量<br>(万 m <sup>3</sup> ) | 汇水面积<br>(km <sup>2</sup> ) | 渣场<br>类型 | 实施<br>情况 |
|---|---|---|---|---|---|---|---|---|---|---|---|---|
| 2 | 龙潭区 | 1标 | K3+400 左侧 5m | 126°37'49"E<br>43°55'39"N | 0.4 | 建设用地 | 3.5 | 1.2 | 1.5 | 0.004 | 平地 | 绿化 |

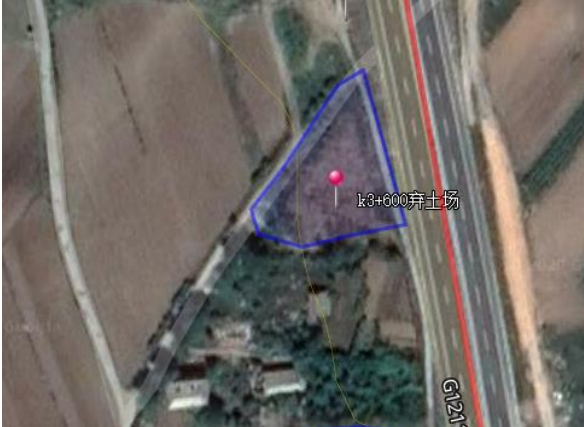
| <p>K3+530</p> | <p>126°37'46.96"E、43°55'42.90"N</p> |

| 序号 | 行政区划 | 标段 | 位置 | 经纬度 | 占地面积<br>(hm <sup>2</sup> ) | 占地类型 | 渣场最大<br>高度(m) | 弃渣量<br>(万 m <sup>3</sup> ) | 渣场容量<br>(万 m <sup>3</sup> ) | 汇水面积<br>(km <sup>2</sup> ) | 渣场<br>类型 | 实施<br>情况 |
|---|---|---|---|---|---|---|---|---|---|---|---|---|
| 3 | 龙潭区 | 1标 | K3+530 左侧 5m | 126°37'46.96"E<br>43°55'42.90"N | 0.19 | 建设用地 | 3.5 | 0.38 | 0.7 | 0.002 | 平地 | 绿化 |

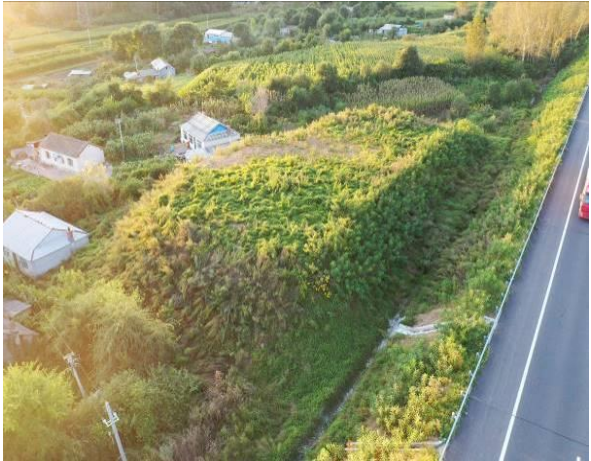
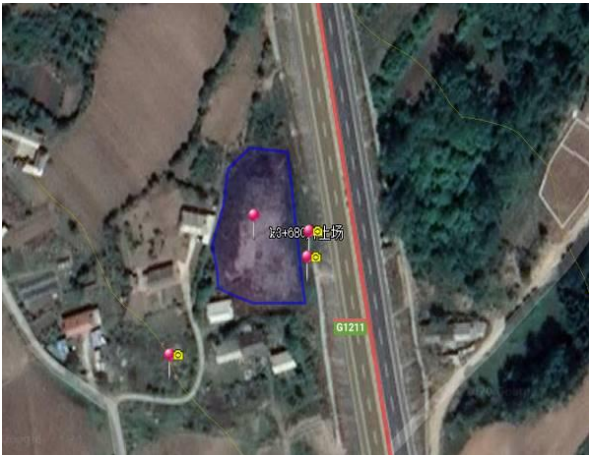
| <p>K3+680</p> | <p>126°37'45.14"E、43°55'47.97"N</p> |

| 序号 | 行政区划 | 标段 | 位置 | 经纬度 | 占地面积<br>(hm <sup>2</sup> ) | 占地类型 | 渣场最大<br>高度(m) | 弃渣量<br>(万 m <sup>3</sup> ) | 渣场容量<br>(万 m <sup>3</sup> ) | 汇水面积<br>(km <sup>2</sup> ) | 渣场<br>类型 | 实施<br>情况 |
|---|---|---|---|---|---|---|---|---|---|---|---|---|
| 4 | 龙潭区 | 1标 | K3+680 左侧 5m | 126°37'45.14"E<br>43°55'47.97"N | 0.24 | 建设用地 | 3.5 | 0.72 | 0.8 | 0.002 | 平地 | 绿化 |

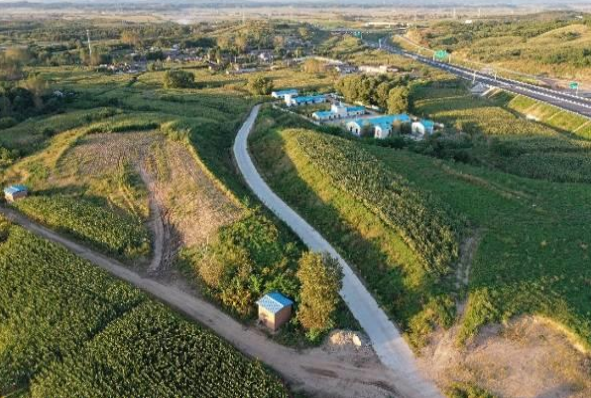
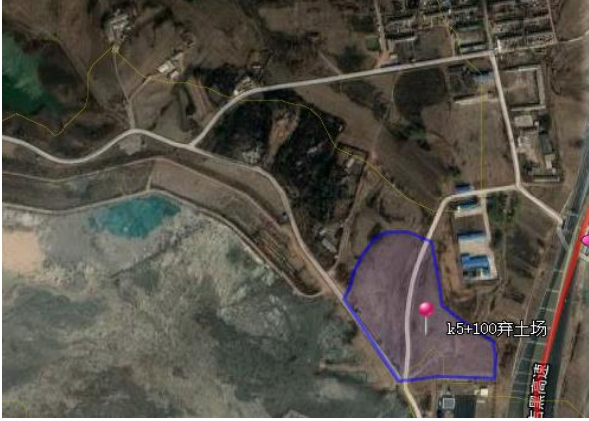
| <p>K5+100</p> | <p>126°37'32.03"E、43°56'36.26"N</p> |

| 序号 | 行政区划 | 标段 | 位置 | 经纬度 | 占地面积<br>(hm <sup>2</sup> ) | 占地类型 | 渣场最大<br>高度(m) | 弃渣量<br>(万 m <sup>3</sup> ) | 渣场容量<br>(万 m <sup>3</sup> ) | 汇水面积<br>(km <sup>2</sup> ) | 渣场<br>类型 | 实施<br>情况 |
|---|---|---|---|---|---|---|---|---|---|---|---|---|
| 5 | 龙潭区 | 1标 | K5+100 左侧 30m | 126°37'32.03"E<br>43°56'36.26"N | 3.0 | 林地、耕地 | 10.4 | 15.6 | 20 | 0.035 | 坡地 | 绿化 |

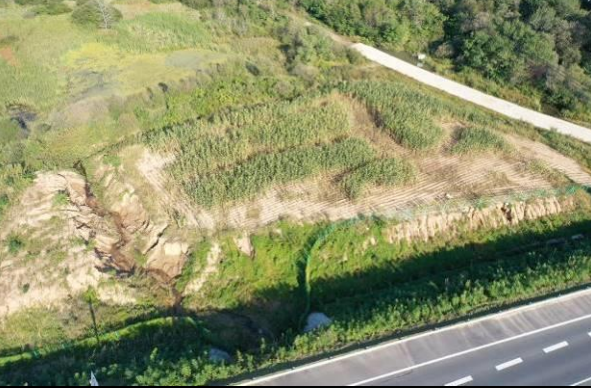
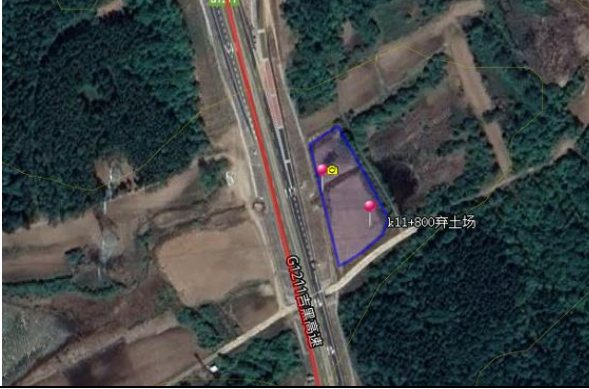
| <p>K11+800</p> | <p>126°38'16.89"E、44°0'9.58"N</p> |

| 序号 | 行政区划 | 标段 | 位置 | 经纬度 | 占地面积<br>(hm <sup>2</sup> ) | 占地类型 | 渣场最大<br>高度(m) | 弃渣量<br>(万 m <sup>3</sup> ) | 渣场容量<br>(万 m <sup>3</sup> ) | 汇水面积<br>(km <sup>2</sup> ) | 渣场<br>类型 | 实施<br>情况 |
|---|---|---|---|---|---|---|---|---|---|---|---|---|
| 6 | 龙潭区 | 2标 | K11+800 右侧 5m | 126°38'16.89"E<br>44°0'9.58"N | 0.49 | 耕地 | 2.5 | 0.98 | 2 | 0.01 | 平地 | 复耕 |

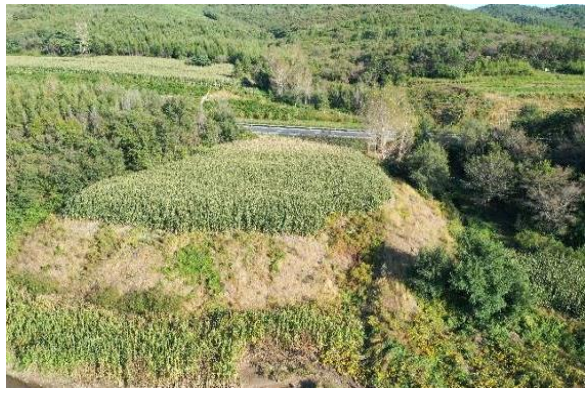
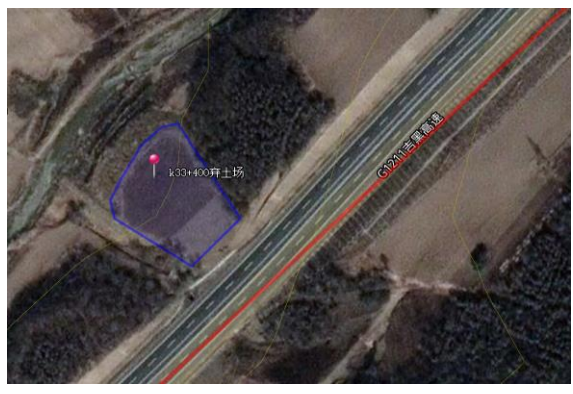
| <p>K33+400</p> | <p>126°40'27.59"E、44°11'10.78"</p> |

| 序号 | 行政区划 | 标段 | 位置 | 经纬度 | 占地面积<br>(hm <sup>2</sup> ) | 占地类型 | 渣场最大<br>高度(m) | 弃渣量<br>(万 m <sup>3</sup> ) | 渣场容量<br>(万 m <sup>3</sup> ) | 汇水面积<br>(km <sup>2</sup> ) | 渣场<br>类型 | 实施<br>情况 |
|---|---|---|---|---|---|---|---|---|---|---|---|---|
| 7 | 龙潭区 | 3标 | K33+400 左侧 5m | 126°40'27.59"E<br>44°11'10.78"N | 0.3 | 耕地 | 3.5 | 0.9 | 1 | 0.008 | 平地 | 复耕 |

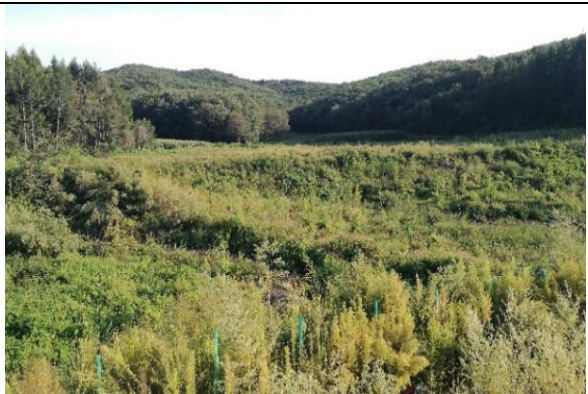
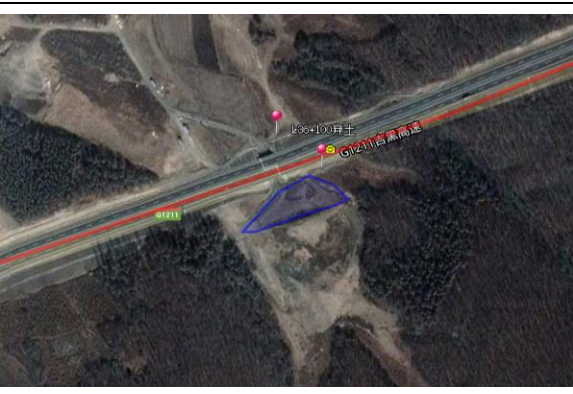
| <p>K36+100</p> | <p>105°54'58.54"E、30°17'25.53"N</p> |

| 序号 | 行政区划 | 标段 | 位置 | 经纬度 | 占地面积<br>(hm <sup>2</sup> ) | 占地类型 | 渣场最大<br>高度(m) | 弃渣量<br>(万 m <sup>3</sup> ) | 渣场容量<br>(万 m <sup>3</sup> ) | 汇水面积<br>(km <sup>2</sup> ) | 渣场<br>类型 | 实施<br>情况 |
|---|---|---|---|---|---|---|---|---|---|---|---|---|
| 8 | 龙潭区 | 3标 | K36+100 右侧 5m | 105°54'58.54"E<br>30°17'25.53"N | 0.28 | 耕地 | 3.3 | 0.84 | 1 | 0.25 | 凹地 | 绿化 |

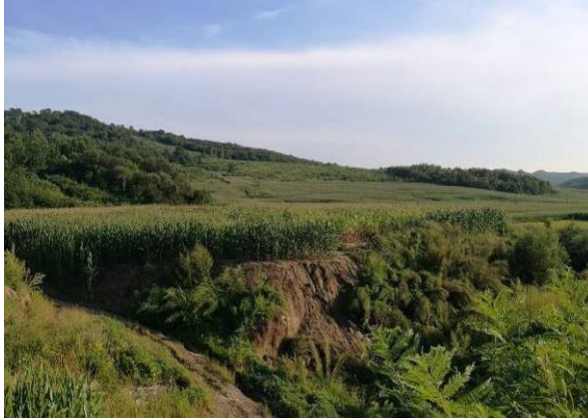
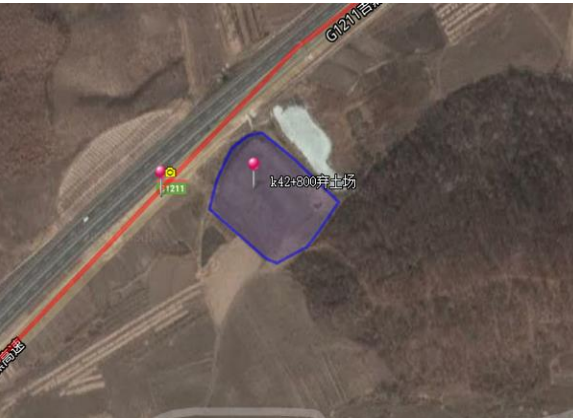
| <p>K42+800</p> | <p>126°45'20.52"E、44°14'22.83"N</p> |

| 序号 | 行政区划 | 标段 | 位置 | 经纬度 | 占地面积<br>(hm <sup>2</sup> ) | 占地类型 | 渣场最大<br>高度(m) | 弃渣量<br>(万 m <sup>3</sup> ) | 渣场容量<br>(万 m <sup>3</sup> ) | 汇水面积<br>(km <sup>2</sup> ) | 渣场<br>类型 | 实施<br>情况 |
|---|---|---|---|---|---|---|---|---|---|---|---|---|
| 9 | 龙潭区 | 4标 | K42+800 右侧 5m | 126°45'20.52"E<br>44°14'22.83"N | 0.78 | 耕地 | 2.5 | 1.56 | 2 | 0.74 | 凹地 | 复耕 |

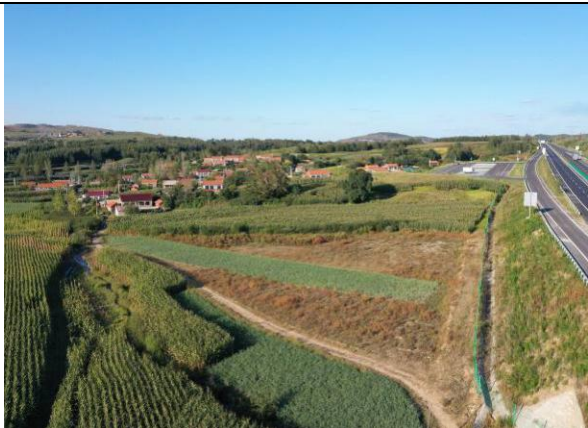
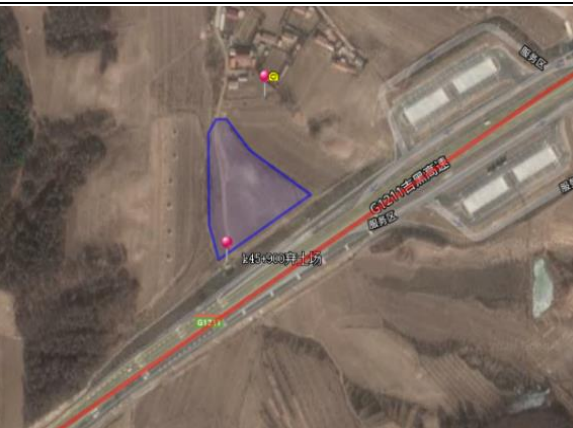
| <p>K45+900</p> | <p>126°46'59.87"E、44°15'39.98"N</p> |

| 序号 | 行政区划 | 标段 | 位置 | 经纬度 | 占地面积<br>(hm <sup>2</sup> ) | 占地类型 | 渣场最大<br>高度(m) | 弃渣量<br>(万 m <sup>3</sup> ) | 渣场容量<br>(万 m <sup>3</sup> ) | 汇水面积<br>(km <sup>2</sup> ) | 渣场<br>类型 | 实施<br>情况 |
|---|---|---|---|---|---|---|---|---|---|---|---|---|
| 10 | 舒兰市 | 4标 | K45+900 左侧 10m | 126°46'59.87"E<br>44°15'39.98"N | 0.69 | 耕地 | 2.5 | 0.81 | 1.5 | 0.007 | 凹地 | 复耕 |
