绥满高速公路铁力至科右中旗联络线

松原至通榆段工程

# 竣工环境保护验收调查报告

调查单位：交通运输部环境保护中心

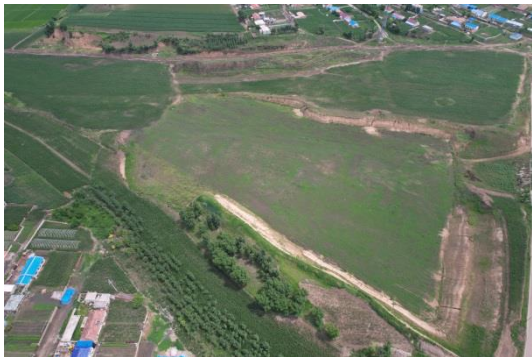
| 序号 | 临时用地 | 位置桩号 | 远距<br>(km) | 占地面积<br>(hm <sup>2</sup> ) | 占地<br>类型 | 目前状况 | 照片 |
|---|---|---|---|---|---|---|---|
| 1 | 波拉户取土场 | K0+000 | 31 | 3.89 | 旱田 | 场地已平整, 已复耕。 | |

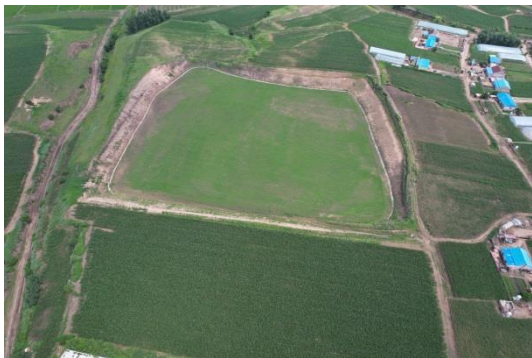
| 序号 | 临时用地 | 位置桩号 | 远距<br>(km) | 占地面积<br>(hm <sup>2</sup> ) | 占地<br>类型 | 目前状况 | 照片 |
|---|---|---|---|---|---|---|---|
| 2 | 下两家子西北取土场 | K0+000 | 27 | 3.93 | 旱田 | 场地已平整, 已复耕。 | |

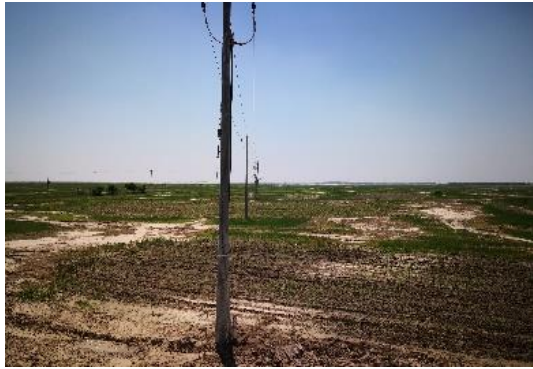
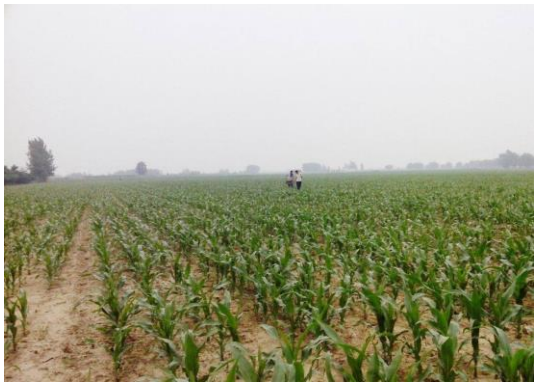
| K128+400 | K140+700 右 650m |

| 序号 | 名称 | 位置 | 占地类型 | 占地面积<br>(hm <sup>2</sup> ) | 现状情况 |
|---|---|---|---|---|---|
| 21 | 水稳站、沥青拌合站、混凝土拌合站 | K140+700 右 650m | 耕地 | 18.401 | 目前复耕工作已经完成，耕植土来自场站剥离的表土，已交付土地所有者使用 |

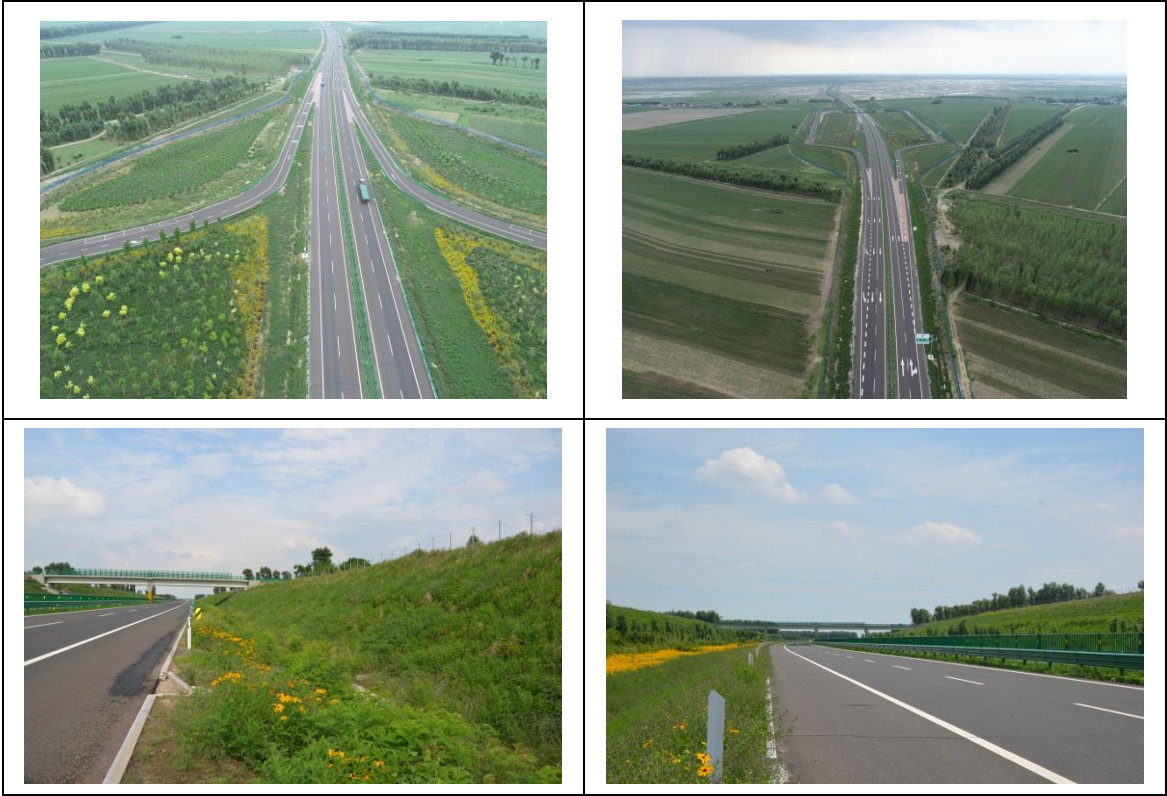
图 5.4-1 边坡防护现状

路基边坡防护原则上以种植乡土植物防护为主。对于填、挖方边坡高度大于4m 的路段边坡采用了比较成熟的叠拱防护形式，小于 4m 路段采用了植物防护。路堤边坡坡面植物绿化防护均以紫穗槐加撒播草种为主。路堑路段边坡绿化主要以普通喷播为主，并根据阴坡阳坡选择喷播种子配比，阴坡喷播植物为野牛草、碱草、榆树、黄刺玫、黄花草木樨、胡枝子、沙打旺，阳坡喷播植物为紫花苜蓿、野牛草、向日葵、榆树、野豌豆、柳叶旋覆花、波斯菊、紫穗槐。通过边坡的绿化，避免裸露边坡对公路景观的影响。

经现场踏勘，本工程的边坡防护设施能达到预期效果，有效地防止了水土流失。

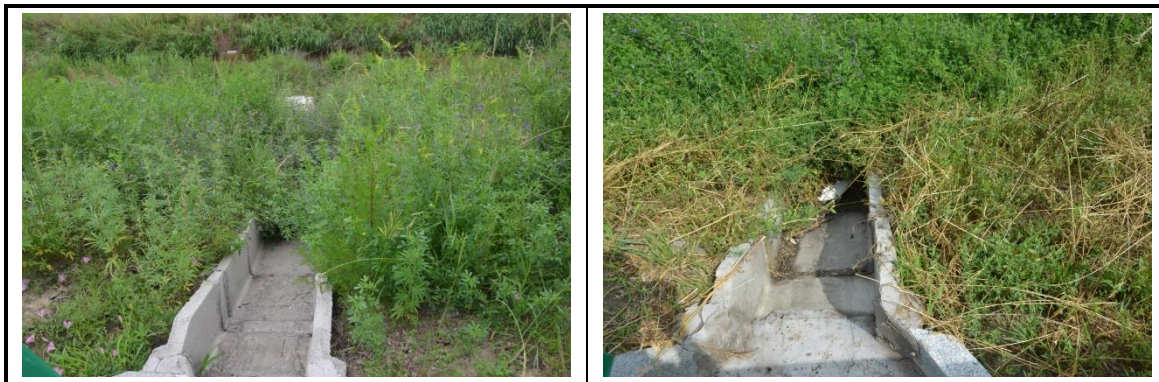
图 5.4-2 排水工程典型照片

(5)路面径流雨水通过道路的排水系统排放到路基两侧的排水沟或天然沟渠内，或由土路肩下铺的砂砾透水层以渗流方式排泄至路堤边坡坡面。

经现场踏勘，本工程的排水设施能达到预期效果，有效地防止了水土流失。

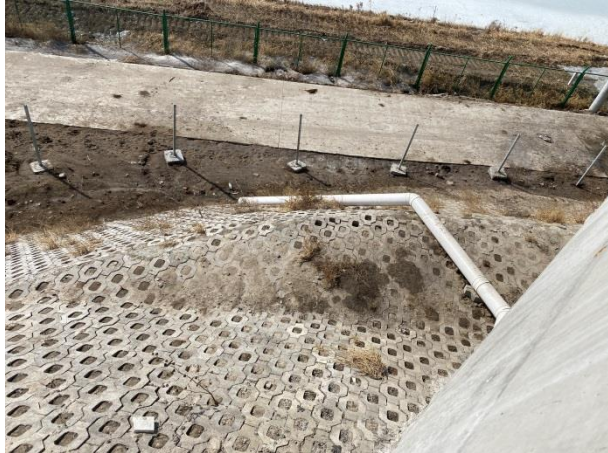
| 序号 | 桩号 | 敏感水体名称 | 穿越方式 | 面积 | 照片 |
|---|---|---|---|---|---|
| 1 | K19+978.5 | 哈达山输水总干渠<br>(Ⅲ类水体) | 哈达山输水总干渠大桥 | 8m*3.5m | |

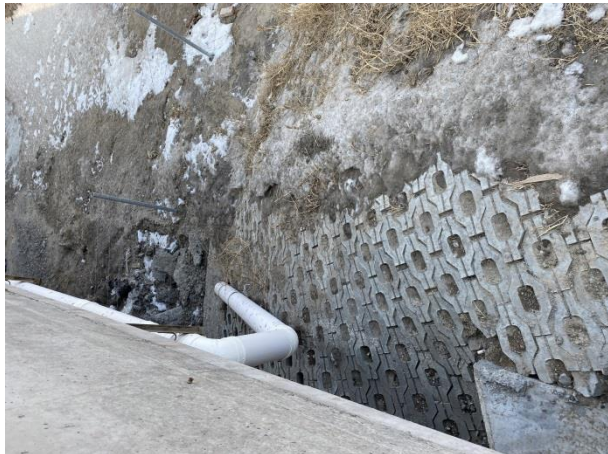
| 序号 | 桩号 | 敏感水体名称 | 穿越方式 | 面积 | 照片 |
|---|---|---|---|---|---|
| 3 | K47+429 | 三八水库（Ⅲ类水体） | 三八水库大桥 | 8m*3.5m | |

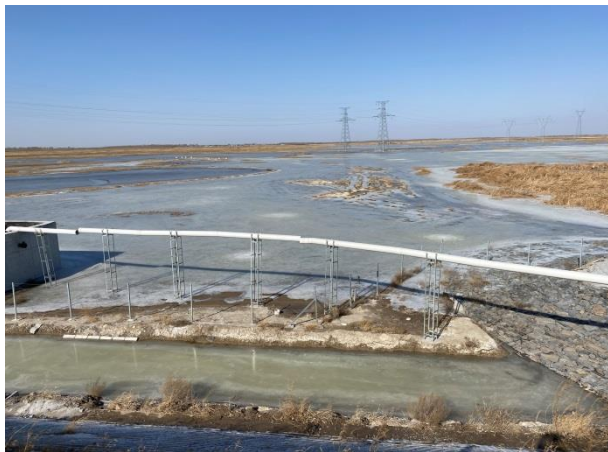
| 序号 | 桩号 | 敏感水体名称 | 穿越方式 | 面积 | 照片 |
|---|---|---|---|---|---|
| 4 | K118+420 | 霍林河（Ⅲ类水体） | 霍林河一号大桥 | 8m*3.5m | |

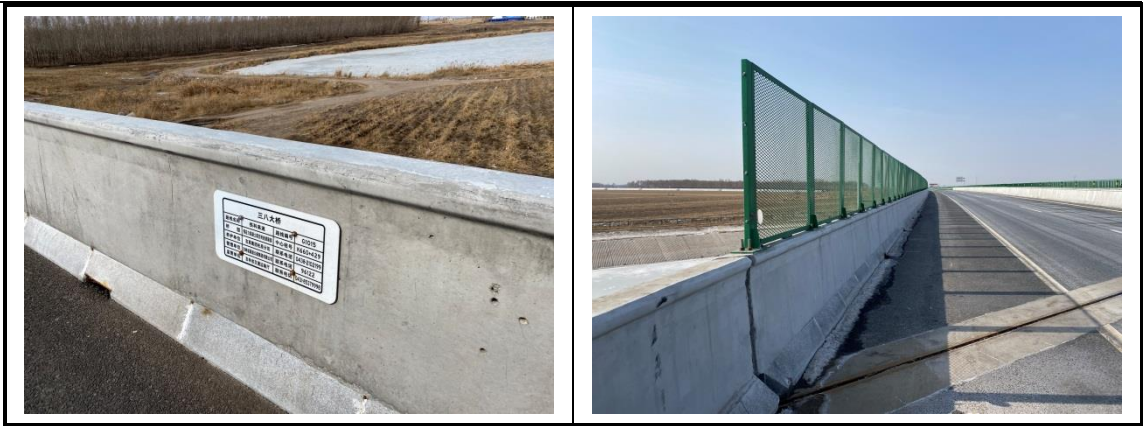
图 7.3-1 防撞护栏

(4)敏感路段水污染防范措施：跨哈达山输水总干渠风险防范措施：为防止事故水污染干渠，哈达山输水总干渠大桥及哈达山输水总干渠中桥两侧均设置 1 个事故池；跨三八水库风险防范措施：为防止事故水污染水库，三八水库大桥一侧设置 1 个事故池；跨霍林河风险防范措施：为防止事故水污染霍林河，霍林河一号大桥及霍林河二号大桥一侧设置 1 个事故池。危险品泄漏时，可泄漏的危化品或消防废水经排水口汇入纵向排水管，经桥墩处的竖向排水管进入事故池。跨水体桥梁内侧和外侧均采用加固护栏，防止车辆失控掉入水体造成河流污染。

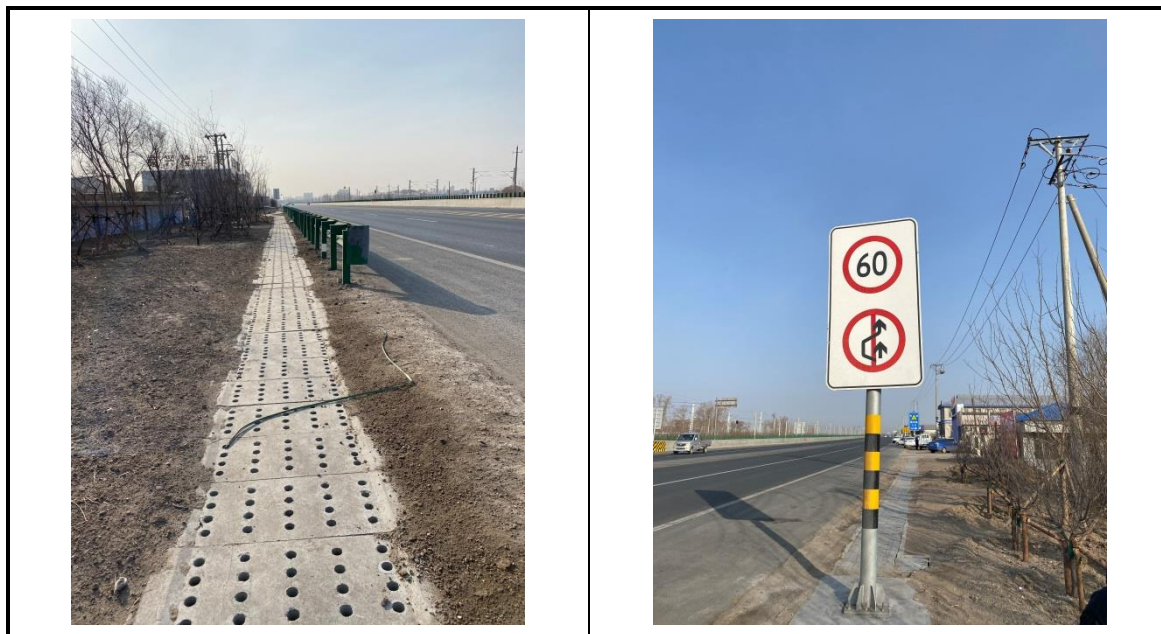
图 7.4-2 限速标志及渗水池

建设单位在取水井附近通榆北连接线路段两侧分别设置了限速标志及渗水池。详见图 7.4.2。

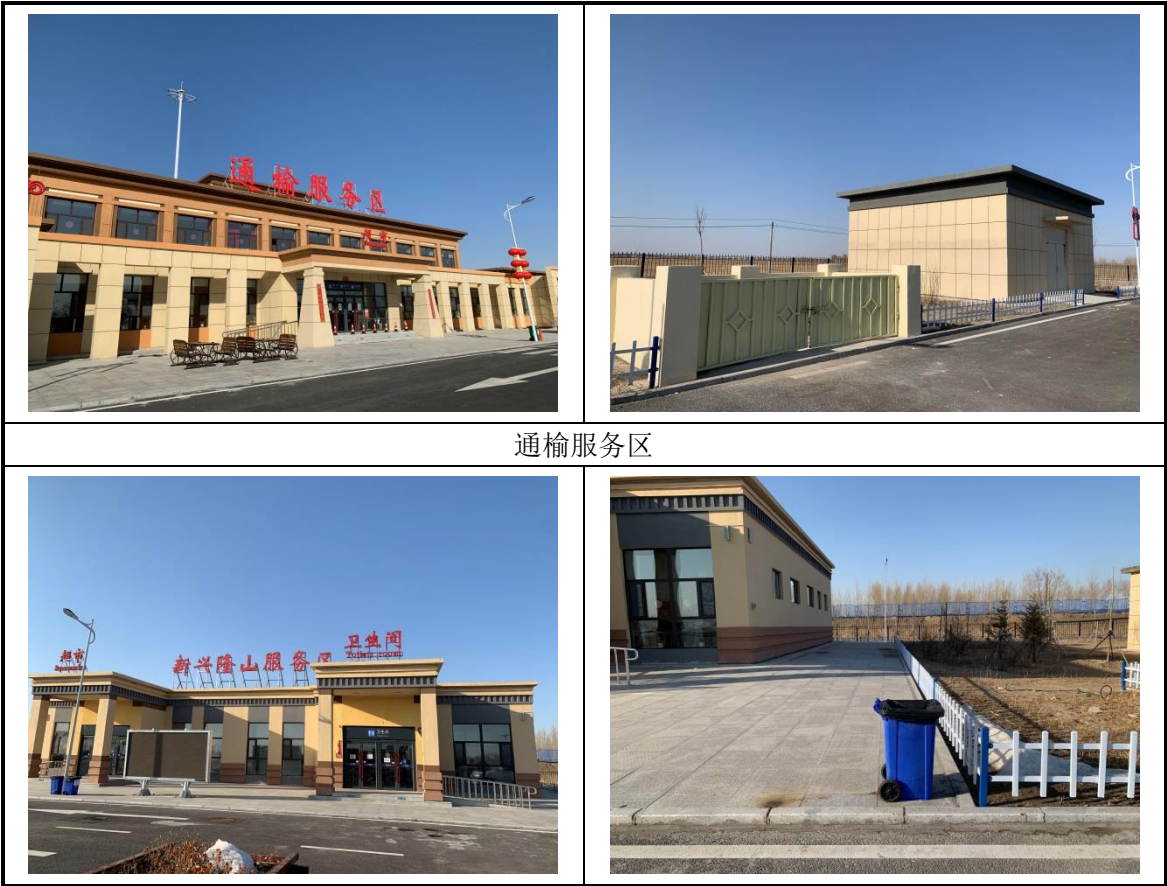
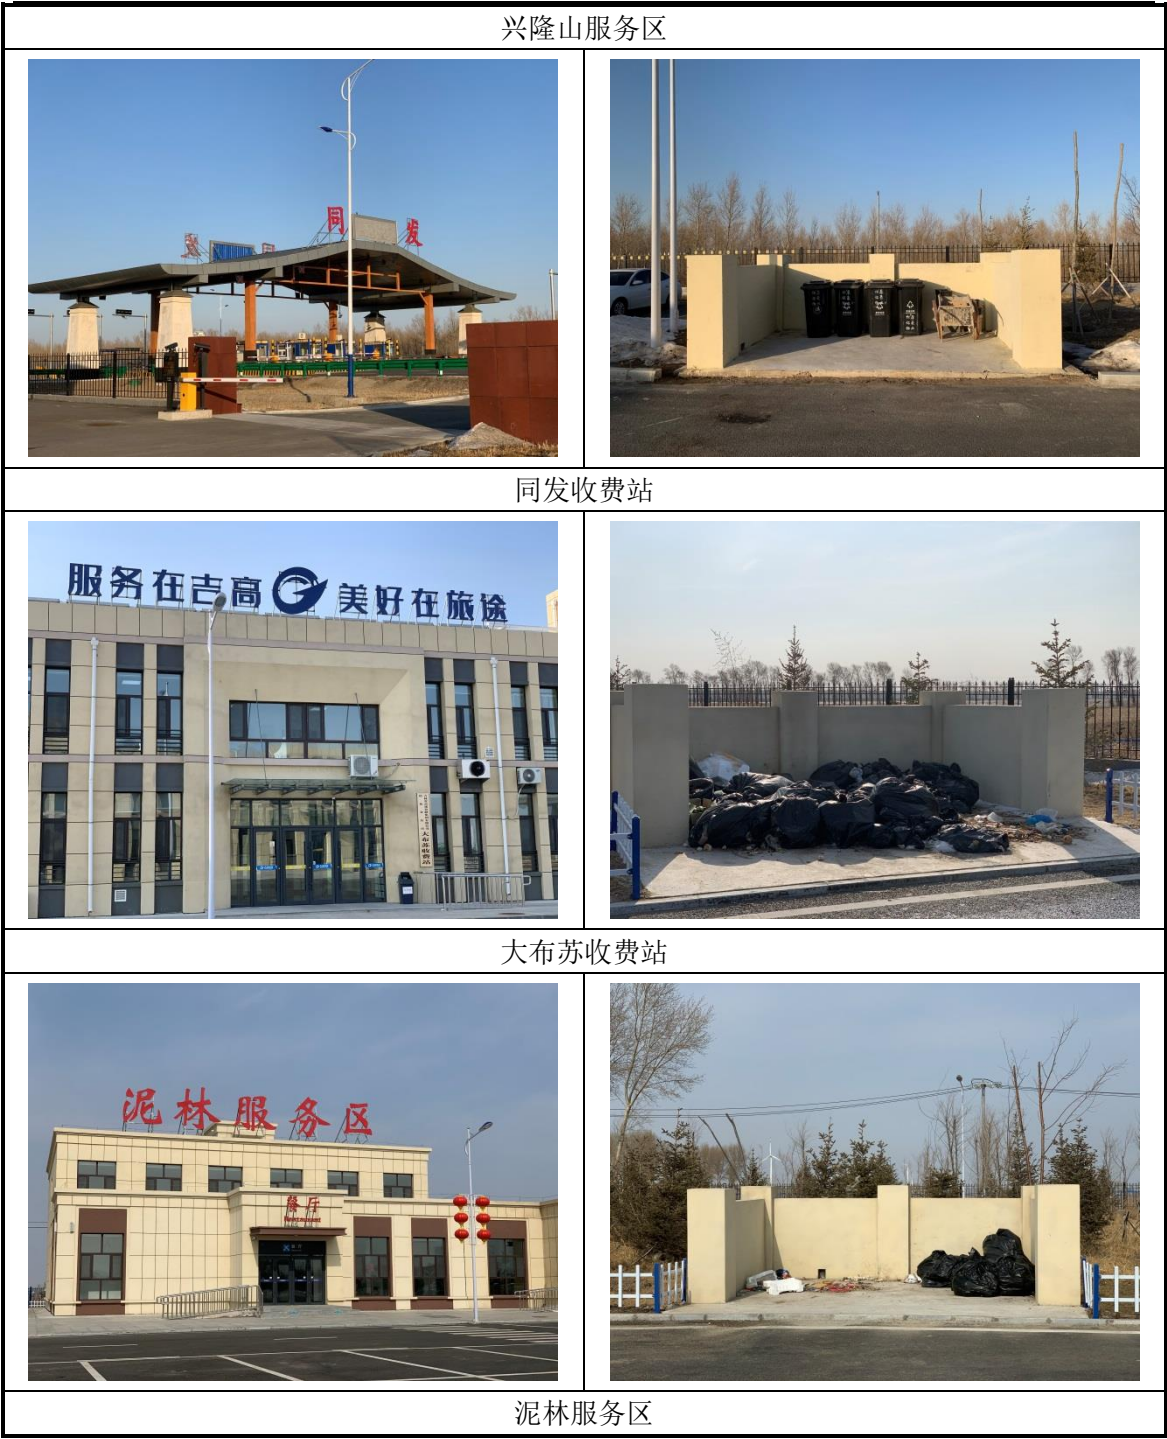
图 8.2-1 沿线服务设施固体废物收集措施

本工程共设 9 处匝道收费站、5 处服务区、4 处停车区、4 处管理处、4 处养护工区及 1 处管理分公司。经现场调查，沿线服务设施均设置了一定数量的垃圾桶收集固体废物、餐厨垃圾及污水站产生的污泥等，建设单位已委托当地相关单位进行垃圾清运工作。固体废物收集措施见图 8.2-1。
